Abbruch-/Rückbaukonzeption Birkel-Areal, Weinstadt Gebäude Birkelstraße 19 und 21

Untersuchung der Bausubstanz Abbruch-/Rückbaukonzeption Birkel-Areal, Weinstadt Gebäude Birkelstraße 19 und 21

September 2009

Stadt Weinstadt

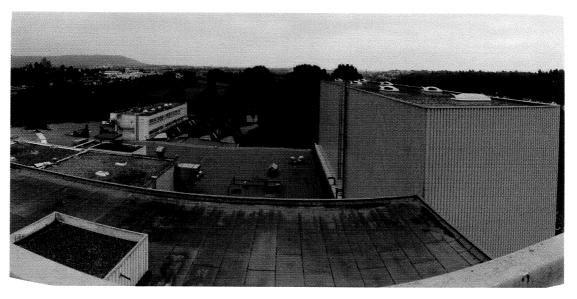
Der Gebäudekomplex Birkelstraße 21 wurde in mehreren Bauphasen errichtet. Bei den Flachdächern der älteren Gebäudeteile wurden auch bereits Dachreparaturen durchgeführt. Die Sheddächer sind mit einem gummiartigen Material überzogen. Der hierzu verwendete Kleber (eventuell teerhaltig) und der genaue Aufbau konnte nicht erkundet werden.

Bild 2: Dachflächen Gebäudekomplex Birkelstraße 21 (Blickrichtung Westen)

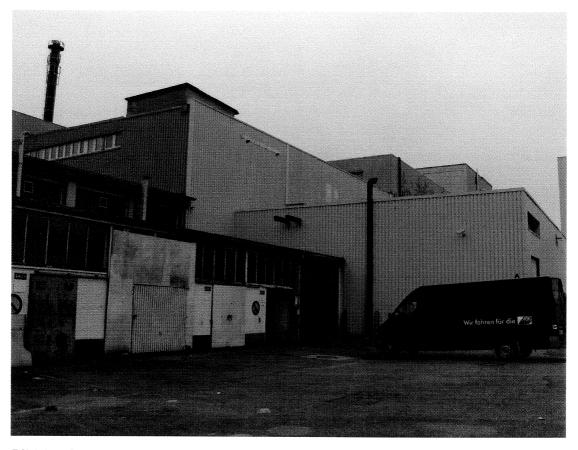
Bild 3: Gebäudekomplex Birkelstraße 21 Ostteil - Südseite

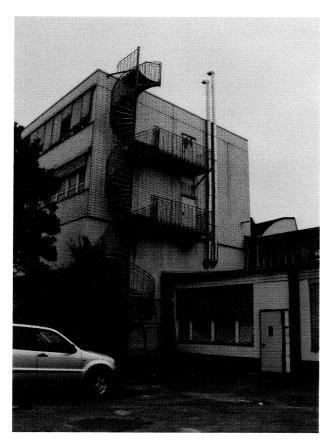
Bild 4: Gebäudekomplex Birkelstraße 21 Westteil - Südseite

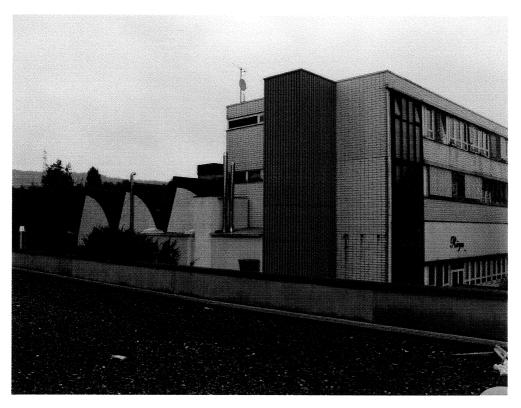
Bild 5: Gebäudekomplex Birkelstraße 21 - Westseite

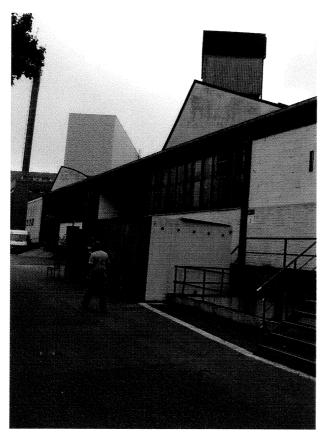
Bild 6: Gebäudekomplex Birkelstraße 21 - Nordseite

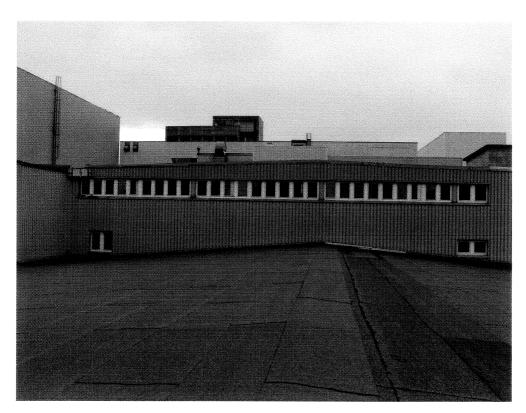
Zur Überprüfung, ob die Dachabdichtungen Teer enthalten, wurden vom Gebäude Birkelstraße 21 die Proben MP-1 und MP-2 entnommen und auf polycyclische aromatische Kohlenwasserstoffe (PAK) untersucht. Die Probe MP-1 ist bei einer PAK-Konzentration von 2,89 mg/kg als nicht teer-(pech-)haltig einzustufen. Bei der Probe MP-2 wurde eine PAK-Konzentration von 36,4 mg/kg ermittelt. In Anlehnung an die Bewertung von teerhaltigem Straßenaufbruch gilt Material mit einem PAK-Gehalt über 200 mg/kg als teerhaltig. Der erhöhte PAK-Gehalt in der Probe MP-2 deutet darauf hin, dass eventuell nicht das Material selbst, sondern der verwendete Kleber teerhaltig ist. Zudem finden sich bei älteren Gebäuden häufig mehrere Lagen unterschiedlichen Alters übereinander. Die vollflächige Verklebung mittels heißem Teer führt dann in der Regel auch dazu, dass der Unterbau ebenfalls mit PAK belastet ist. Im Fall eines Gebäuderückbaus ist deshalb neben der Bestimmung der repräsentativen PAK-Belastung noch die Abtrennbarkeit der Dachbahnen vom jeweiligen Untergrund zu ermitteln.

Bild 7: Gebäudekomplex Birkelstraße 21 Dachfläche Blickrichtung Osten

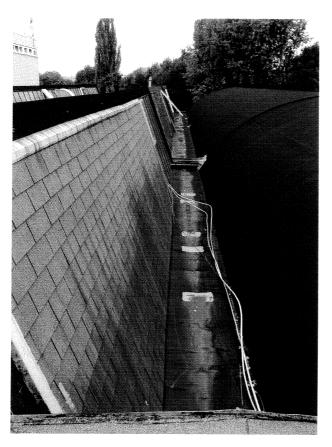
Bild 8: Gebäudekomplex Birkelstraße 21 Sheddach Norddwestteil

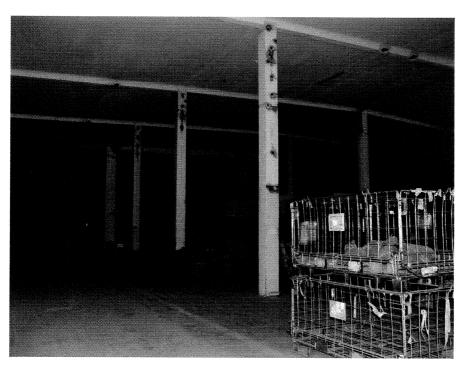
Bei den Ummantelungen der Stahlstützen im Gebäude Birkelstaße 21, die mit den Proben A-4 und A-5 untersucht wurden, konnten keine lungengängigen Fasern identifiziert werden.

Bild 9: Gebäudekomplex Birkelstraße 21 Stahlstützen mit Verputz - OG
