6 Nachklärbecken Nr. 1

6.1 Bewertung des Ist-Zustandes

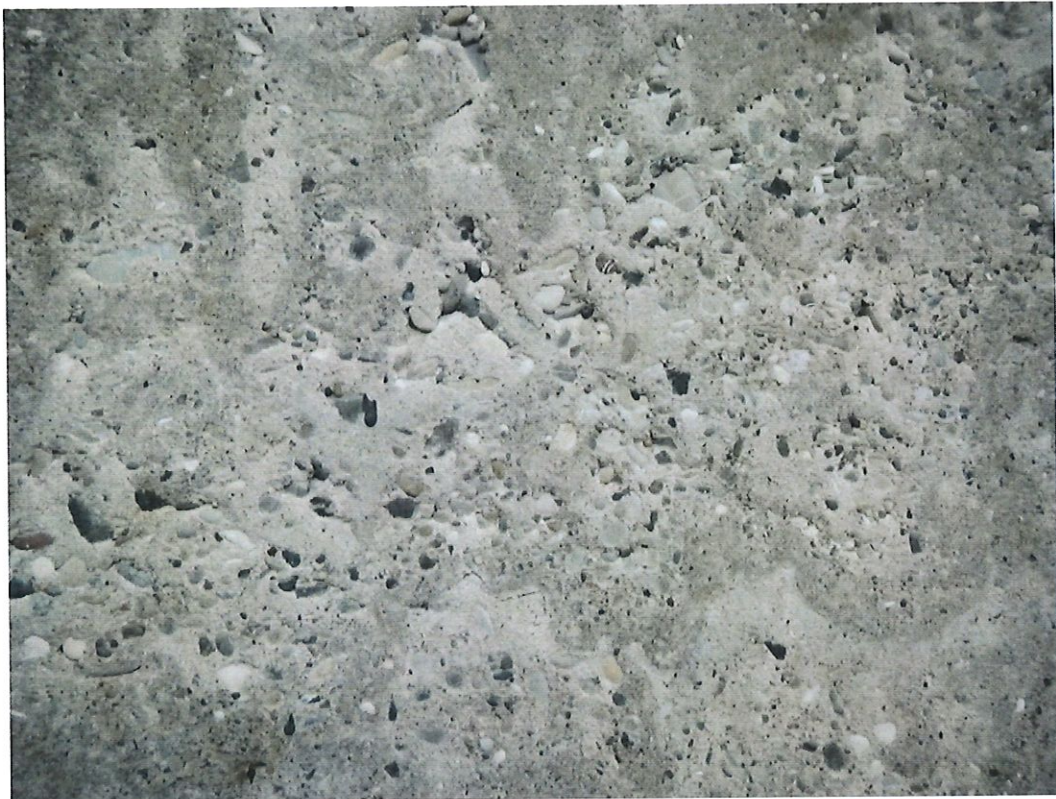
Das Nachklärbecken wurde vor ca. 30 Jahren gebaut. Im Jahr 1999 wurde die Außenfläche und der Bereich oberhalb der Wasserwechselzone mit einem Feinspachtel ca. 2-3 mm und Farbanstrich saniert. Optisch ist an der Wand- und Bodenfläche eine waschbetonartige Oberfläche erkennbar (Abb.4 und 6).

Abb. 4: Wandfläche mit Waschbetonartiger Oberflächenstruktur

Auf den Abb. 6 bis 8 sieht man die stark korrodierten Halfenschienen, welche über das ganze Bauwerk verteilt sind. Alle Halfenschienen sind stark korrodiert. Ca. 70 % der Betonoberfläche zeigt eine waschbetonartige Oberflächenstruktur. Besonders im Wasserwechselzonenbereich ist der Angriff auf die Zementmatrix deutlich vorangeschritten. An den übrigen Wandflächen an denen keine Schädigungen sichtbar sind, sandet die Betonoberfläche stark ab. Einem weiteren Angriff auf die Zementmatrix muss Einhalt geboten werden.

- Untergrundvorbereitung Abtrag (1cm) mittels Hochdruckwasserstrahlen (HDW) mit mindestens 2000 bar an den Innenwänden und Bodenfläche.
- Aufstemmen und Freilegen korrodierter Bewehrung an der Innenwandfläche und Außenwandfläche.
- Strahlen der Bewehrung auf SA 2 und Korrosionsschutz an der Innenwandfläche, Außenwandfläche und Boden.
- Partielle Instandsetzung durch Reprofilierung an den Innenwandfläche und Außenwandflächen, mittels eines kunststoffvergüteten Zementmörtels PCC,
- Kraftschlüssige Rissverpressung mittels Zementsuspension bei Rissen mit einer Rissweite > 0,25 mm,

- Applikation eines vollflächigen Oberflächenschutzsystems auf mineralischer Basis an den Innenwandflächen und Bodenflächen und Gerinne.
- Kratzspachtelung und OS 4 Beschichtung an den Bauwerksaußenflächen.

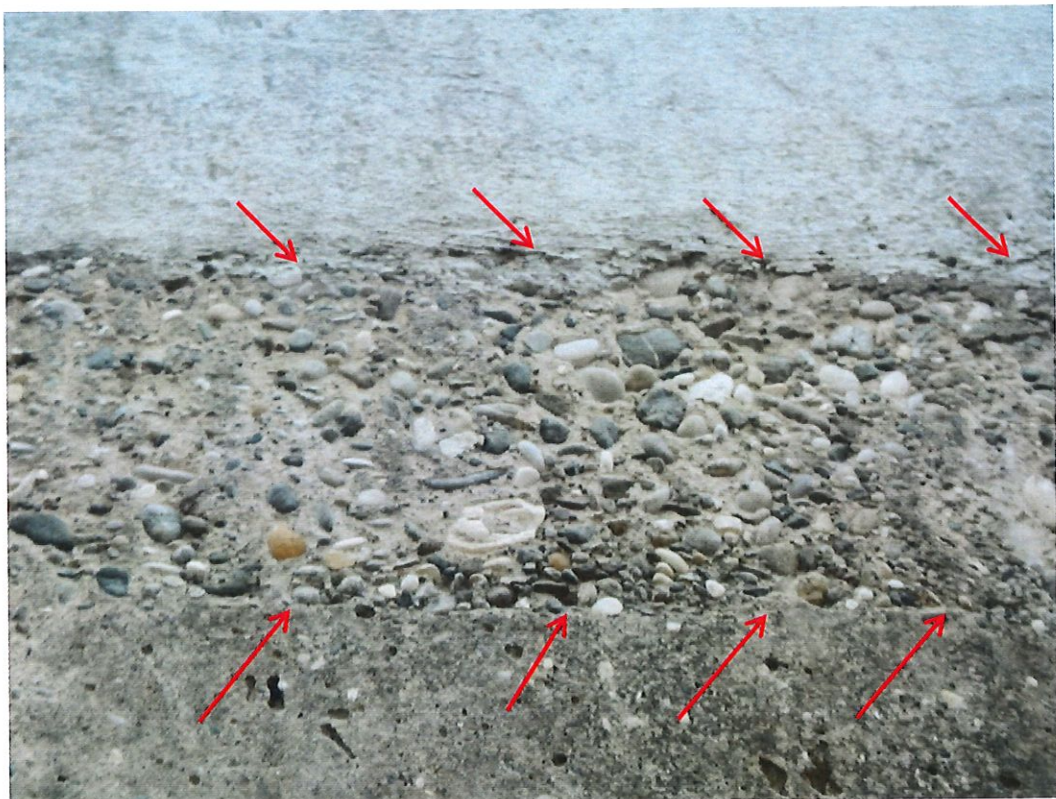
Abb. 5 : Waschbetonartige Oberflächenstruktur im Bereich der Wasserwechselzone.

Am Nachklärbecken findet ein Angriff auf die Zementmatrix statt. Besonders im Wasserwechselzonenbereich ist dies deutlich erkennbar.

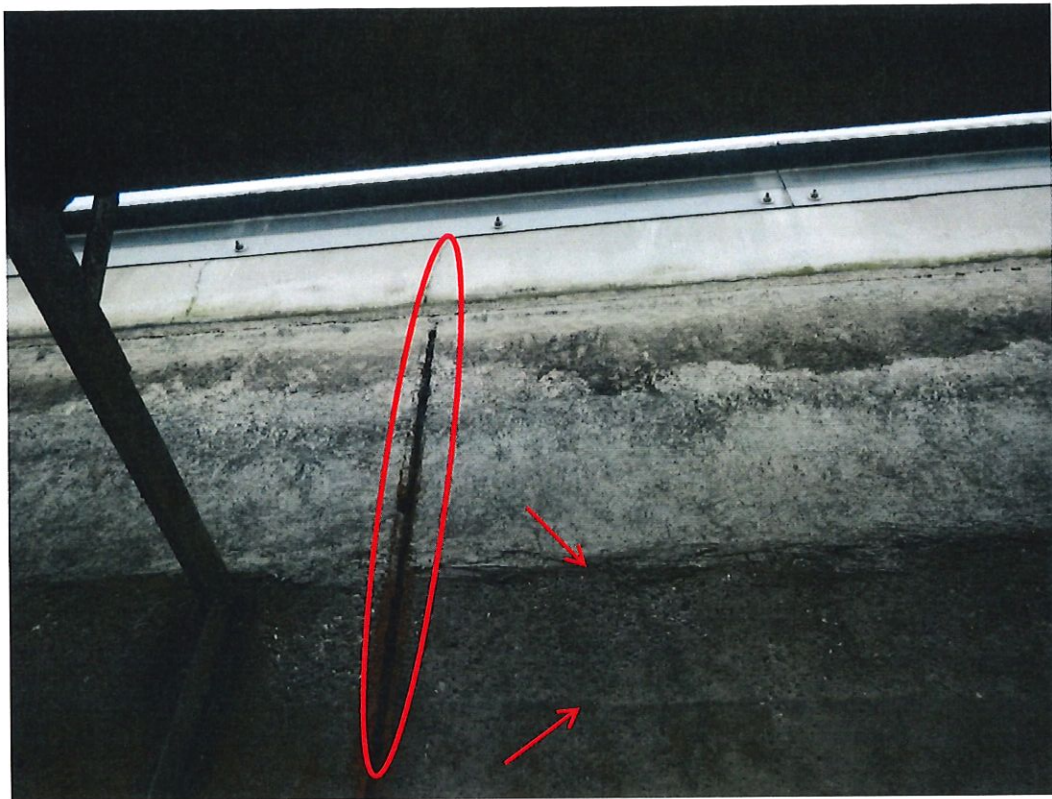
Abb. 6: Schadstellen am Pumpenschacht.

Um die Dauerhaftigkeit des Bauwerkes zu sichern ist es erforderlich einem weiteren Angriff auf die Zementmatrix entgegenzuwirken. Des Weiteren sollten die stark korrodierten Halfenschienen bei einer Instandsetzung herausgestemmt und die entstandenen Schadstellen reprofiliert werden.

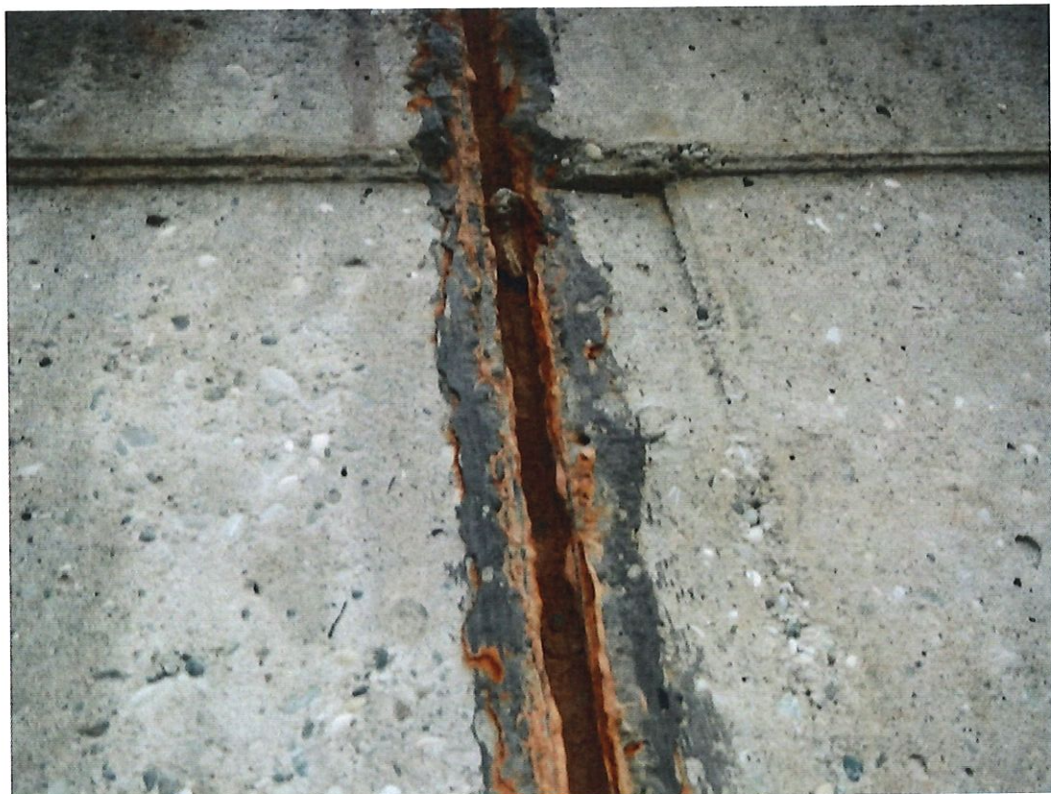
Abb. 7: Schadstellen am Pumpenschacht

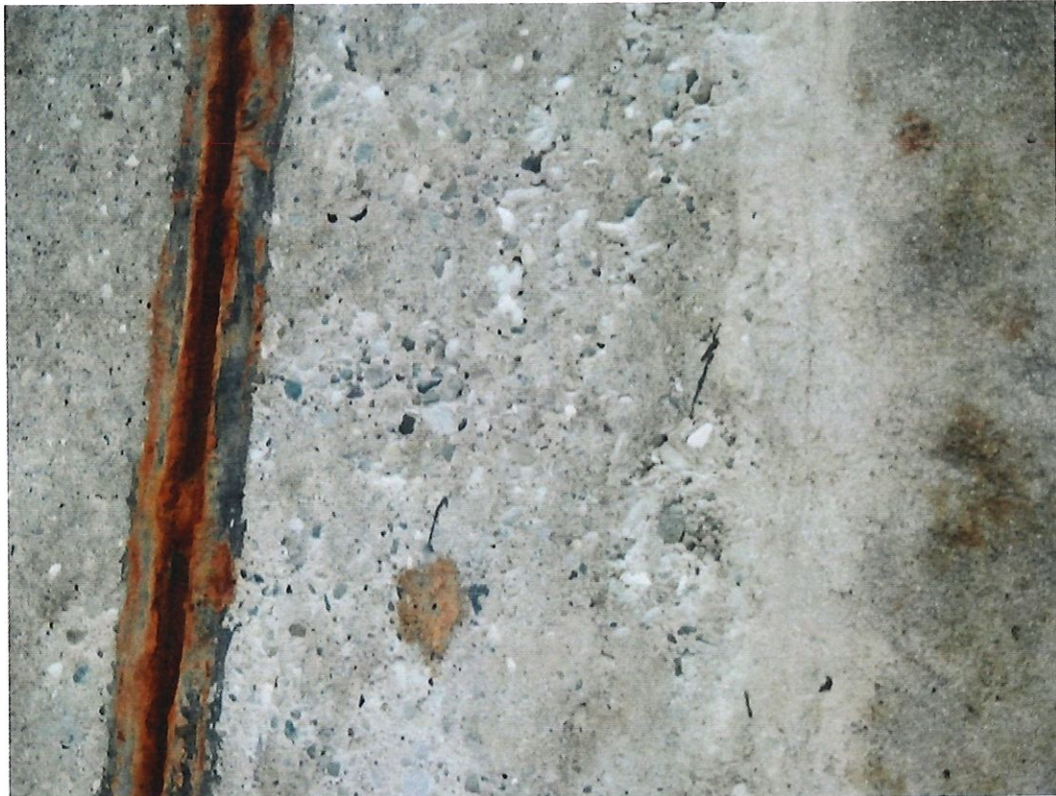
Abb. 8: Stark korrodierte Halfenschiene

Die stark korrodierten Halfenschienen die sich in regelmäßigen Abständen an den Wandflächen befinden sind stark korrodiert und führen in naher Zukunft zu Betonabplatzungen.

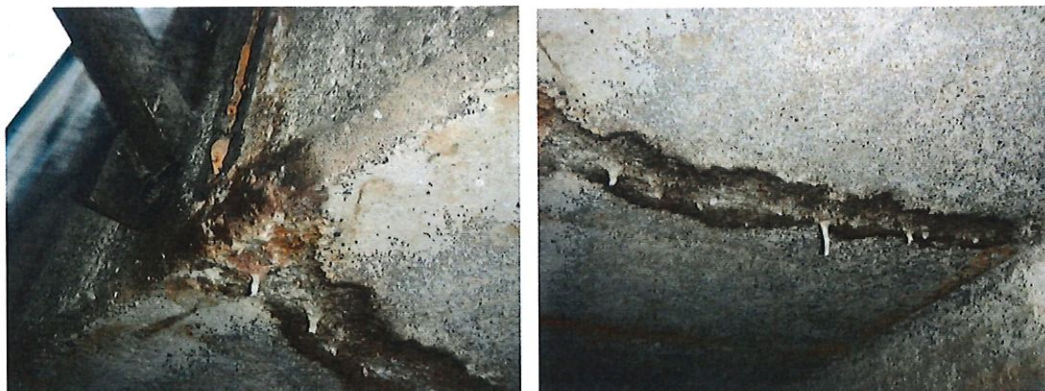
Abb. 9: Riss mit Aussinterung an der Gerinneunterseite

An der Gerinneunterseite befinden sich Trennrisse mit Aussinterungen (Abb. 9). Die Rissweiten liegen zwischen 0,3 mm bis 0,5 mm.
