**Friedhof Weinstadt - Strümpfelbach, Kelterstr. 23**  
**Untersuchungsbericht**  
**zum westlichen Abschnitt der Friedhofsmauer**  
**(2019)**

<b>Objekt:</b>	Friedhofsmauer
<b>Ort:</b>	Weinstadt - Strümpfelbach
<b>Land:</b>	Baden - Württemberg
<b>Bauherr/ Bauleitung:</b>	Stadt Weinstadt Tiefbauamt Hr. Schöner Beutelsbach, Poststr. 17 71384 Weinstadt
<b>Auftrag:</b>	Schadens- und Maßnahmekartierung zu geschädigten Mauerbereichen  Schadensbericht und Behandlungsvorschlag  Kostenschätzung zu Naturstein- und Restaurierungsarbeiten
<b>Ausführung durch:</b>	Sara Larisch Dipl. Rest. (FH) Restauratorin für Steinobjekte Hindenburgstr. 2 73728 Esslingen a. N.
<b>Bearbeitungszeitraum:</b>	Juli / Aug. 2019

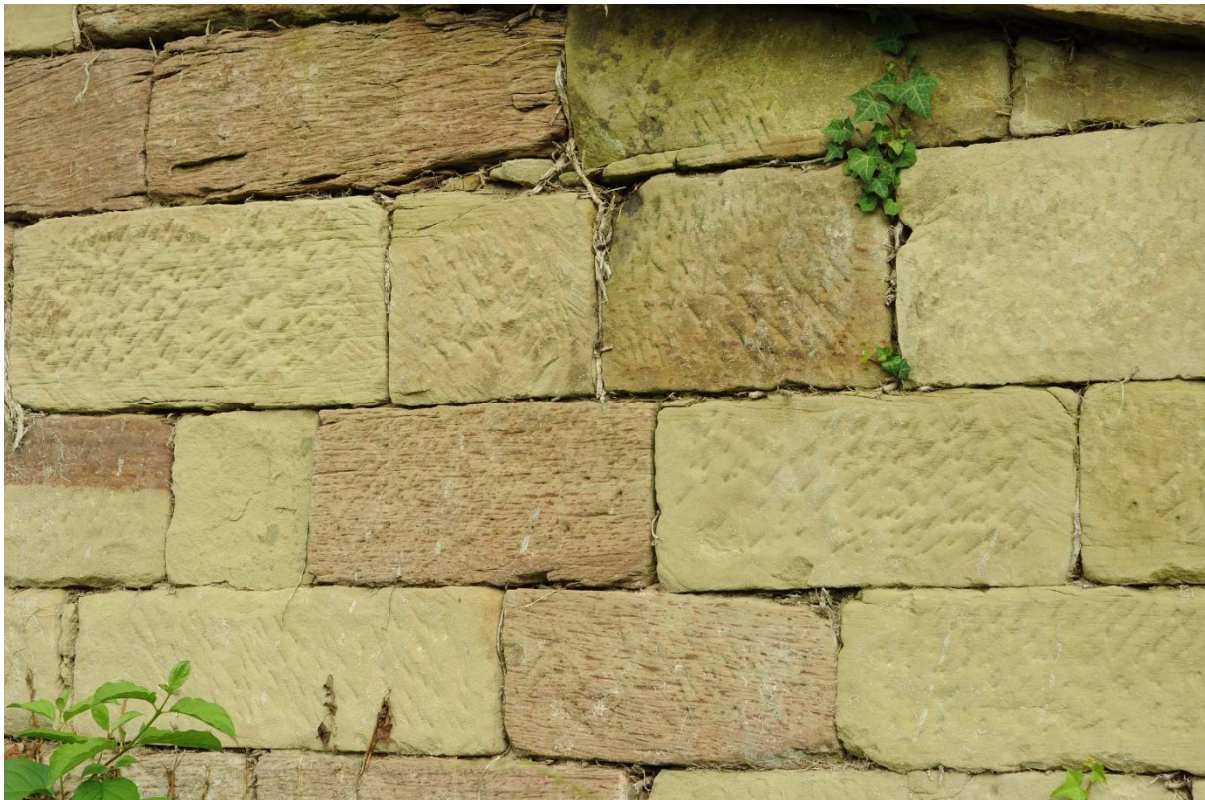
Bei der Mauertechnik handelt es sich um ein trocken versetztes Mauerwerk. An den Sichtflächen der Fugen ist kein Mörtel vorhanden. (Vgl. Abb. 03)

Abb. 03 Außenansicht, Detail zu Steinvarietäten, Oberflächenbearbeitung und Mauerwerkstruktur

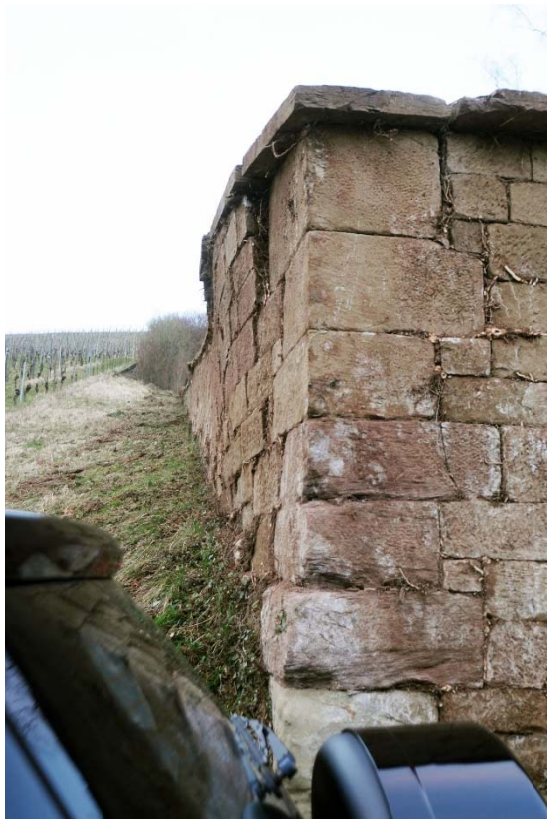
Während der Mauerverband in den übrigen Bereichen in einem stabilen Zustand wirkt, kommt es in den besagten Abschnitten durch intensiven Wurzelwuchs zwischen den Mauersteinen zu erheblicher Auflockerung des Mauerwerks mit zahlreichen verschobenen Mauersteinen. Einige von ihnen sind kurz vor dem Herausfallen. Im vorderen Abschnitt zur Straße hin baucht die Mauer über eine Länge von ca. drei Meter um ca. 20 Zentimeter deutlich aus (Vgl. Abb.04) und gefährdet durch die Straßennähe gegebenenfalls Fußgänger und parkende Fahrzeuge. Auch innenseitig wölbt sich die Mauer auf dieser Höhe nach außen, was neben Wurzeltreiben im Mauerkern auch für drückendes Erdreich als Ursache spricht. Im oberen Abschnitt ist der Mauerverband durch drückendes Wurzelwerk über eine Länge von ca. 15 m beidseitig weitgehend aufgelöst. Lediglich der quaderförmige Zuschnitt der einzelnen Mauersteine und die Verfüllung der Lücken mit Erde haben ein Herausfallen von Steinen bisher verhindert. Bei einem Bruchsteinmauerwerk wäre es vermutlich schon zu einem Zusammenbruch einzelner Bereiche gekommen.

Abb. 04  
südwestl. Ecke, vorgewölbtes Mauerwerk

Maßnahmen zur Abfangung und Sicherung drückender Hangmassen an der südwestlichen Mauerecke gehen über eine restauratorische Behandlung der Natursteinmauer hinaus und wären durch einen Fachbetrieb für Tiefbauarbeiten zu planen und sollten im Vorfeld der Mauersanierung durchgeführt werden.

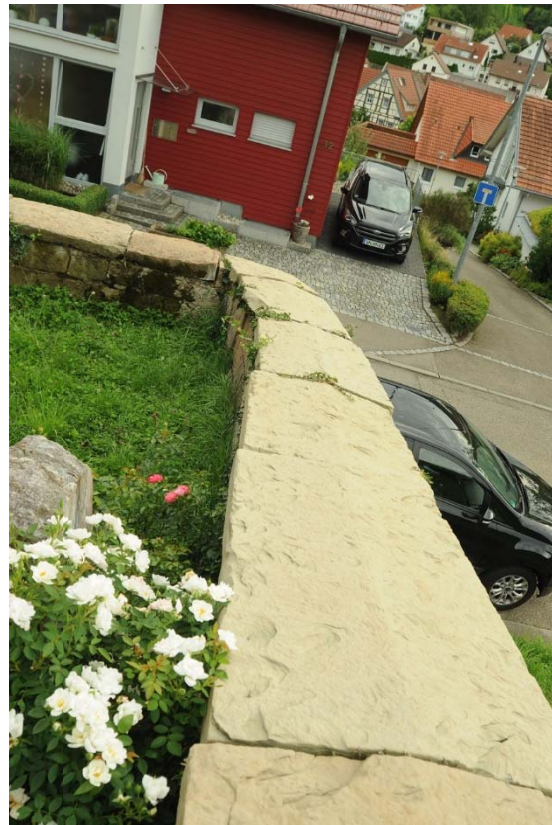
Abb. 05  
Verlauf der Mauer innenseitig an gleicher Stelle

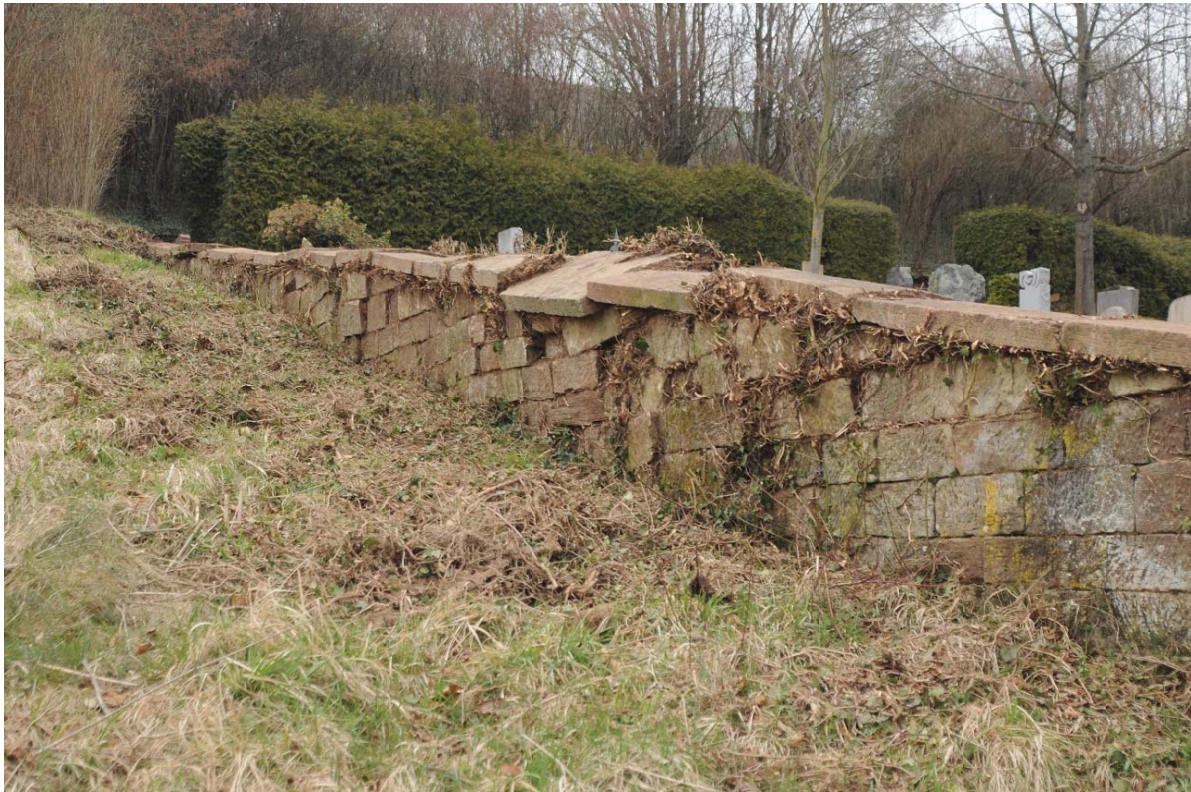
Abb. 06 oberer Abschnitt der Mauer mit aufgelöstem Mauerverband

Die Wiederherstellung der Standfestigkeit der Mauer setzt voraus, dass zumindest in den beiden einsturzgefährdeten Abschnitten (Vgl. Kartierung) eine Entfernung der Wurzeltriebe aus dem Kern des Mauerwerks stattfindet. Nur so lassen sich auch für längere Zeit Neubesiedlung und Folgeschäden am Mauerwerk unterbinden. Im vorderen Abschnitt mit ca. 3 Metern sollte außerdem geprüft werden, inwieweit die anstehenden Erdmassen im Innenbereich des Friedhofs vorübergehend ausgehoben werden können, um die vorgewölbte Mauer wieder zu begradigen. Eventuell ist an dieser Stelle zusätzlich ein Einbau von Spundwänden bzw. ähnlichen Aussteifungen zwischen Mauerwerk und Erdreich vorzusehen, um den Hangdruck besser abfangen zu können und ein erneutes Ausbauchen des Mauerwerks zu verhindern. In diesem Zuge wären ggf. Stützvorrichtungen / Absprietzungen an der Außenseite einzuplanen. An allen übrigen Mauerwerksflächen wären Wurzel- und Astwerk so tief wie möglich aus den Fugen auszuräumen.

Die „Entwurzelung“ des Mauerwerks macht einen Ausbau der verschobenen und gelockerten Abdecker und Mauersteine unumgänglich. Angesichts der unter den Abdeckern sichtbaren Pflanzentriebe scheint es erforderlich, alle Abdecker einschließlich des angrenzenden ersten Abdeckers auf der Südseite vorübergehend abzunehmen. Ebenso ist mit einem Abtrag des Mauerwerks an den beiden genannten Abschnitten über die gesamte Breite der Mauer zu rechnen, um eine wirksame Ertüchtigung zu erreichen. Zu beachten ist, dass die Abbauarbeiten außerdem mit ausreichenden Sicherungs- und Abstützmaßnahmen in den Anschlussbereichen verbunden wären.

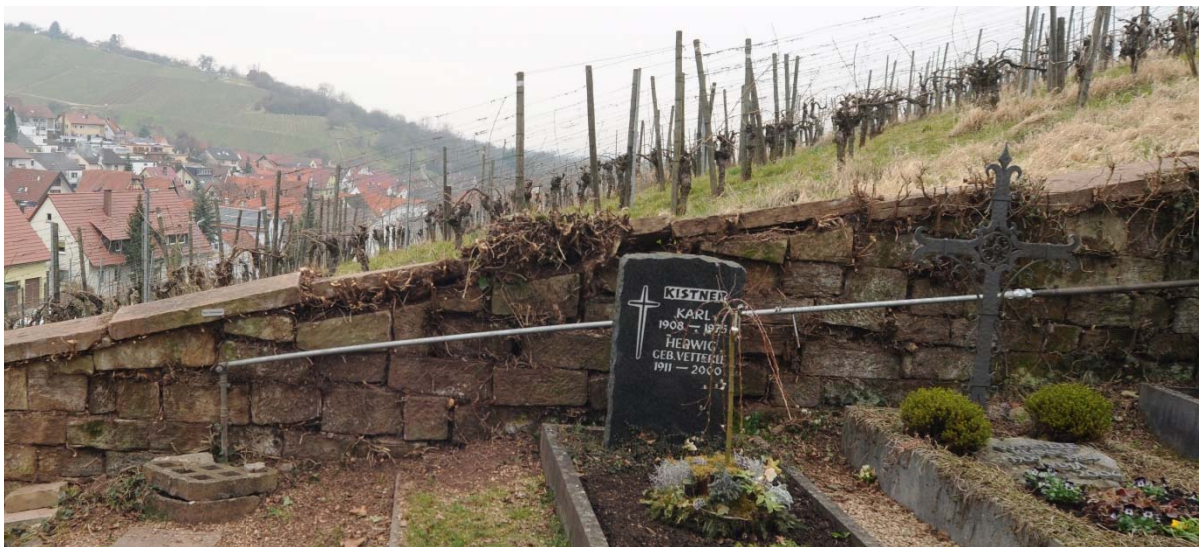
Abb. 07 oberer Mauerabschnitt innenseitig, durch Wurzeln herausgedrücktes Mauerwerk

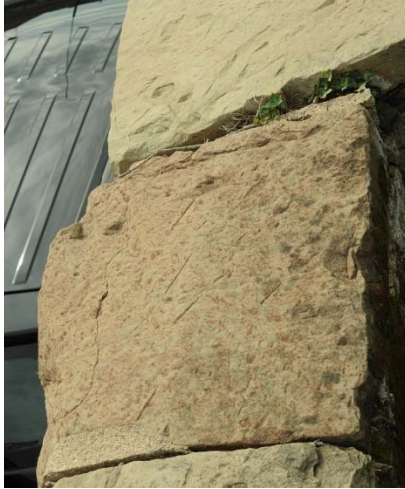
**Abdecker S01 Draufsicht**

Abb. 08  
Tiefe Ausbrüche auf der Außenseite

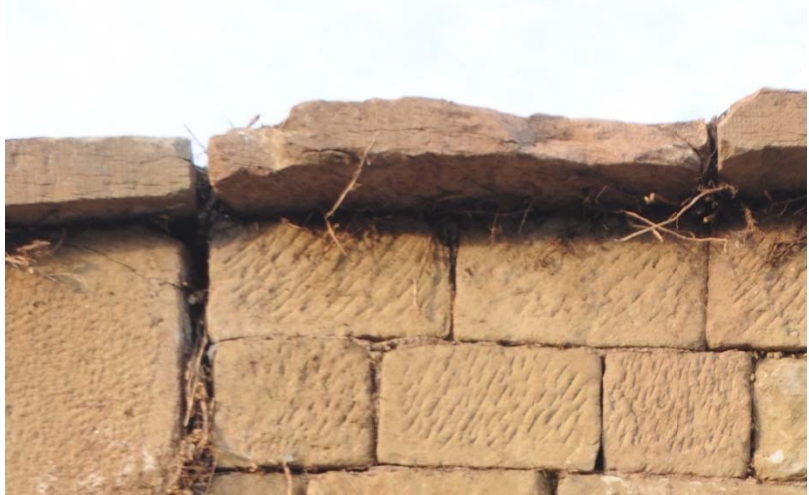
**Abdecker S01 Außenansicht**

Abb. 09  
Stein gelöst durch drückenden Bewuchs und Wurzelwerk, breite offene Fuge zum Eckstein

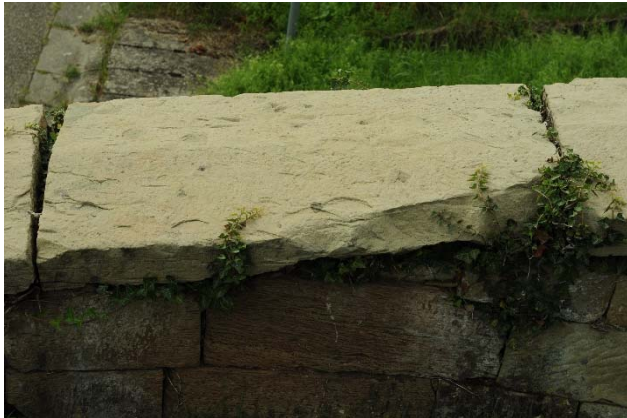
**Abdecker W02**

Abb. 10  
Guter Zustand bis auf großen Ausbruch innenseitig  
Stein gelöst durch drückenden Bewuchs und Wurzelwerk

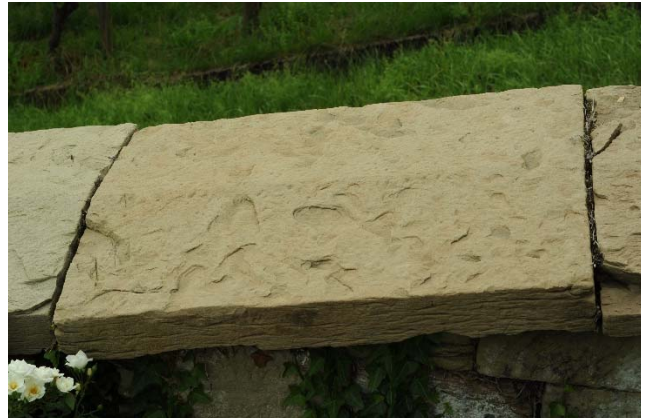
**Abdecker W06**

Abb. 11  
flächige Verwitterung an Draufsicht mit zahlreichen flachen Abplatzungen

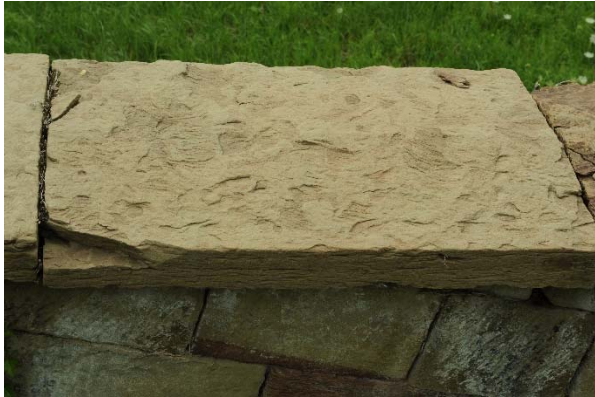
**Abdecker W07**

Abb. 12  
flächige Verwitterung an Draufsicht mit zahlreichen flachen Abplatzungen  
tiefere Ausbrüche an den Ecken  
Beurteilung: Erhalt mit restauratorischen Mitteln möglich

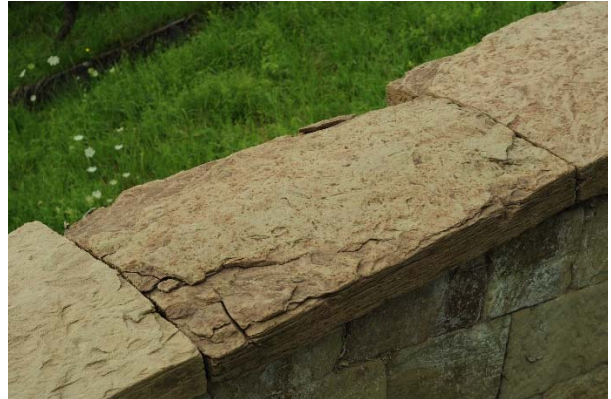
**Abdecker W08**

Abb. 13  
Erhebliche Substanzverluste an Seiten und Draufsicht mit vertikalem Einriss  
Regenwasser versickert im Abdecker -> Gefahr der Frostsprengung und weiteren Zersetzung  
Beurteilung: Austausch anzuraten

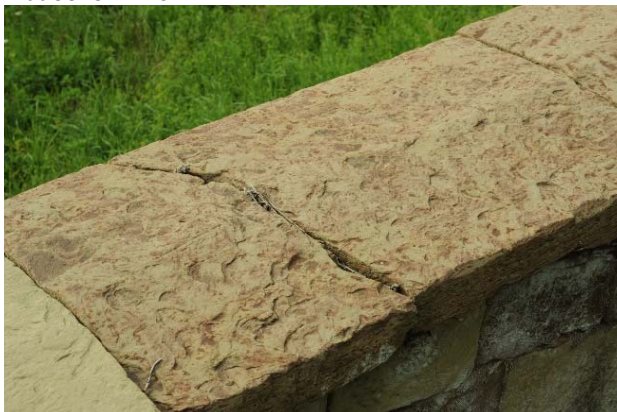
**Abdecker W13**

Abb. 14  
Bruch des Abdeckers  
Beurteilung: Erhalt möglich, Kleben des Bruchs

Gebrochene Abdecker mit scharfen Bruchkanten und ohne weitere gefügebezogene Steinschäden können mit geeignetem Steinkleber geklebt werden. Die Bruchnähte wären oberflächenbündig mit einem Restauriermörtel zu verschließen.

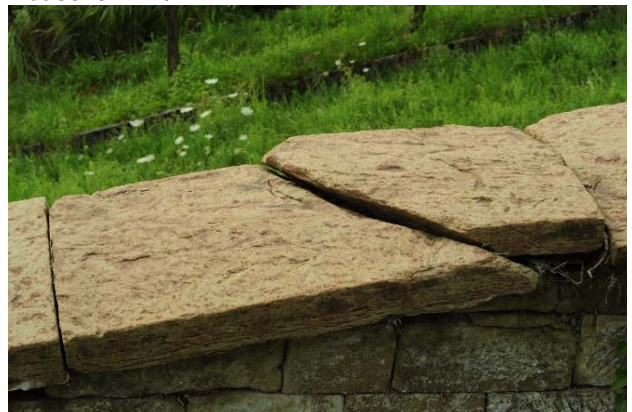
**Abdecker W15**

Abb. 15  
Bruch des Abdeckers  
Beurteilung: Erhalt möglich, Kleben des Bruchs

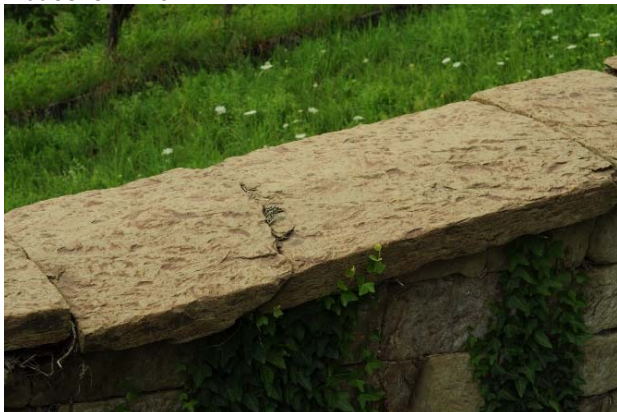
**Abdecker W16**

Abb. 16  
Bruch des Abdeckers  
Treibende Pflanzen drücken Stein nach oben  
Beurteilung: Erhalt möglich, Kleben des Bruchs

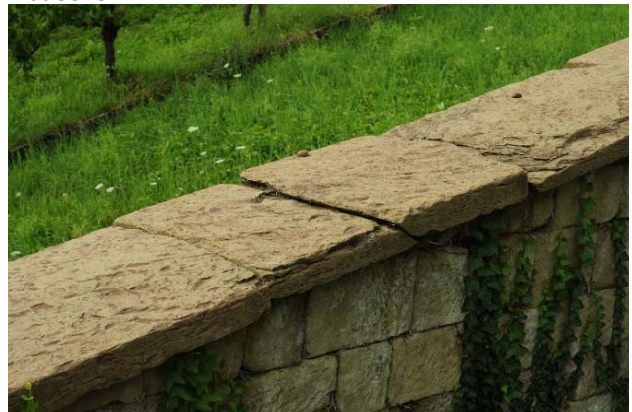
**Abdecker W17**

Abb. 17  
Bruch des Abdeckers  
Beurteilung: Erhalt möglich, Klebung des Bruchs

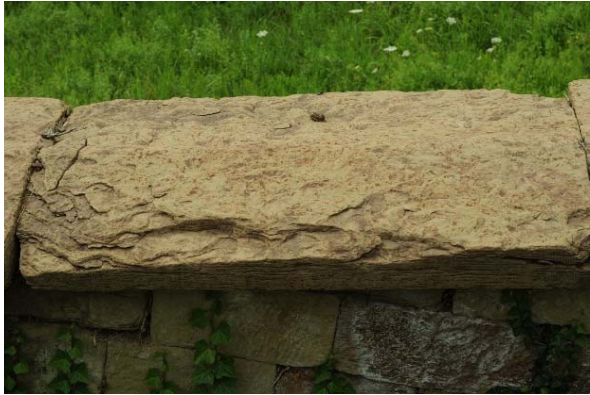
**Abdecker W18**

Abb. 18  
Starkes Aufblättern an Draufsicht und entlang Außenkante  
Tiefergehende Materialverluste  
Beurteilung: durchgehend starker Substanzerfall des  
gesamten Abdeckers  
-> Erneuerung zu empfehlen

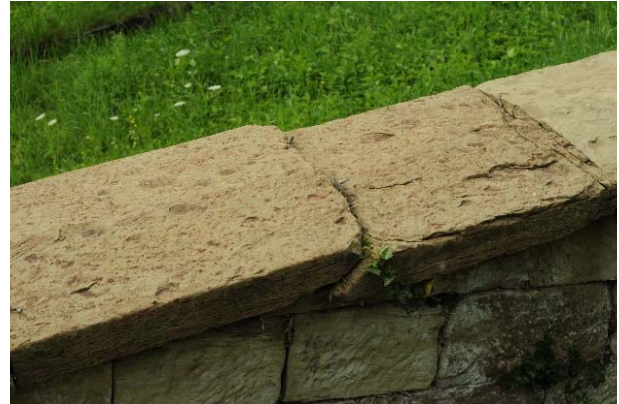
**Abdecker W19**

Abb. 19  
Bruch des Abdeckers  
rechtes Bruchstück mit weiteren erheblichen  
Aufblätterungen  
Beurteilung: Teilerhalt möglich, Erneuerung der rechten  
Hälfte

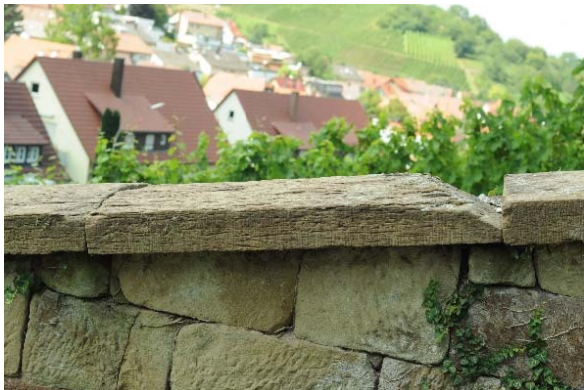
**Abdecker W23**

Abb. 20  
eine Hälfte mit starkem Substanzerfall  
Beurteilung: Teilerneuerung möglich

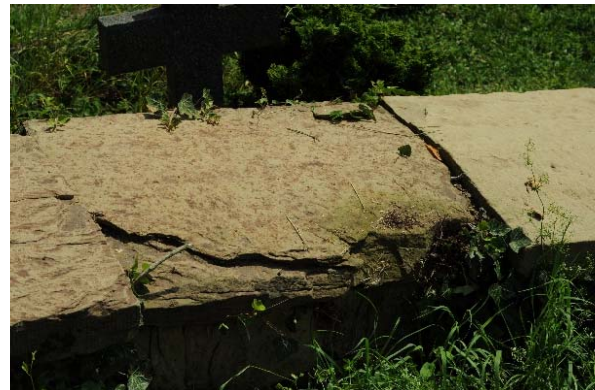
**Abdecker W45**

Abb. 21  
an Außenseite tiefe schichtparallele  
Rückwitterung  
Beurteilung: Austausch zu empfehlen

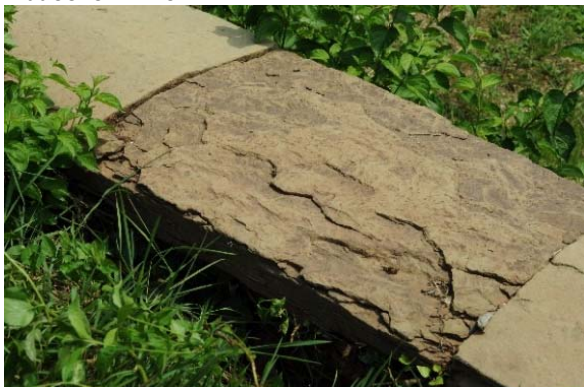
**Abdecker W48**

Abb. 22  
Intensive schichtparallele Verluste an der Oberseite  
Unterseite mit Aufschiefen und kleineren Abbrüchen  
Beurteilung: durchgehend starker Substanzerfall  
-> Erneuerung zu empfehlen

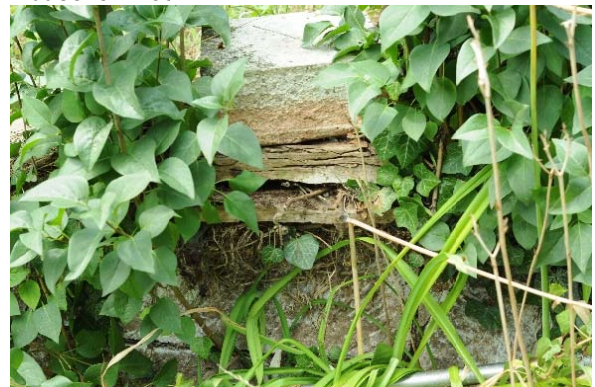
**Abdecker W53**

Abb. 23  
Intensives schichtparalleles Aufblättern  
Beurteilung: Erneuerung zu empfehlen
