1. Daten zum Objekt/Bereich

Name	Vollmarschule
Adresse	Pestalozzistraße 34, 71384 Weinstadt
Risikoobjektart/Bereichstyp	Schule
Kontaktinfo. Eigentümer / Objektträger	poststelle@vollmar.schule.bwl.de
Rechts- / Hochwert	
Risikoabschätzung

2. Betroffenheit des Objektes / Bereiches

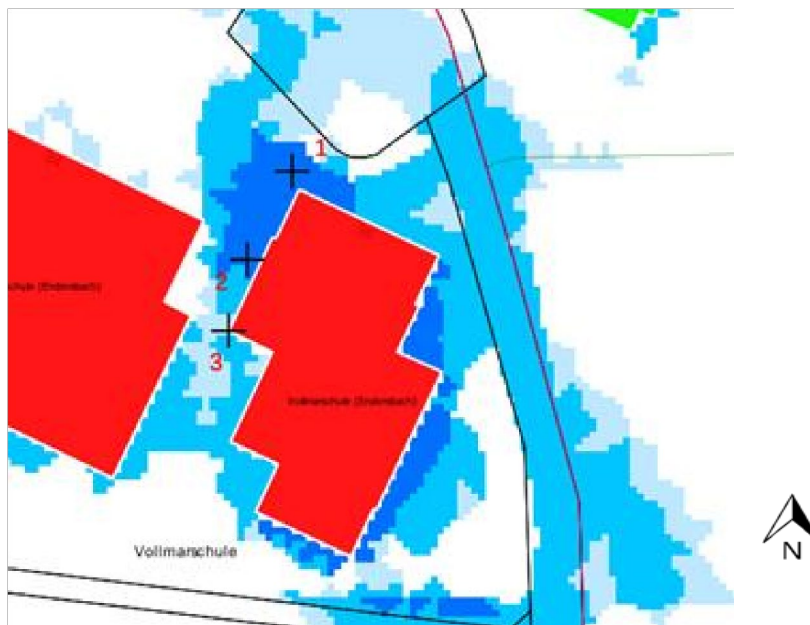
Abbildung 1: Relevante Punkte des Gebäudes mit Überflutung im außergewöhnlichen Ereignis

Wassereintritt ins Gebäude	Ja / Nein	Beschreibung
Lichtschächte und Kellerfenster (UG)	Ja	
Türen und Fenster (EG)	Ja	Punkt 2, von Überflutung betroffener Eingang.
Erdgeschoßfußbodenhöhe in m+NN		
Gibt es Rückstausicherungen gegen Wassereintritt aus dem Kanalnetz?	Ja	
Ist die Gebäudehülle (Wände und Fußboden) aus wasserundurchlässigen Materialien aufgebaut?	Ja	
Gibt es nicht abgedichtete Durchführungen durch die Gebäudehülle (z.B. Rohrdurchlässe) bzw. wie erfolgte die Abdichtung?	Ja	
Wurde das Überlaufen der Dachentwässerung beobachtet? Alternativ: Bei Flachdach: Gibt es funktionierende Notüberläufe?	Nein Ja	
Gefahr durch innenliegende Kastenrinnen / Kehlen?	Nein	
Sonstiges	-

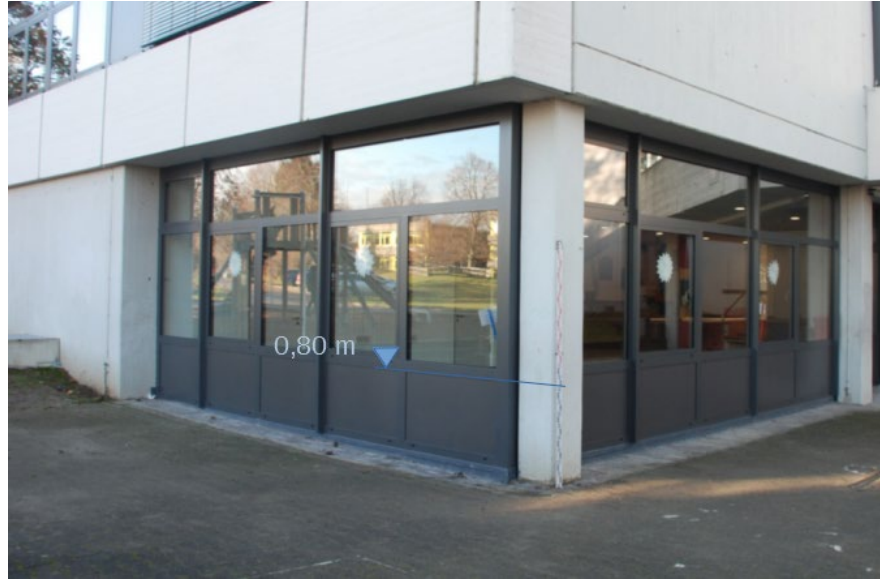
Bild-Nr. 1a

80 cm Überflutung
am Gebäude
(Nördliche Seite)

in der Simulation
eines
außergewöhnlichen
Regenereignis

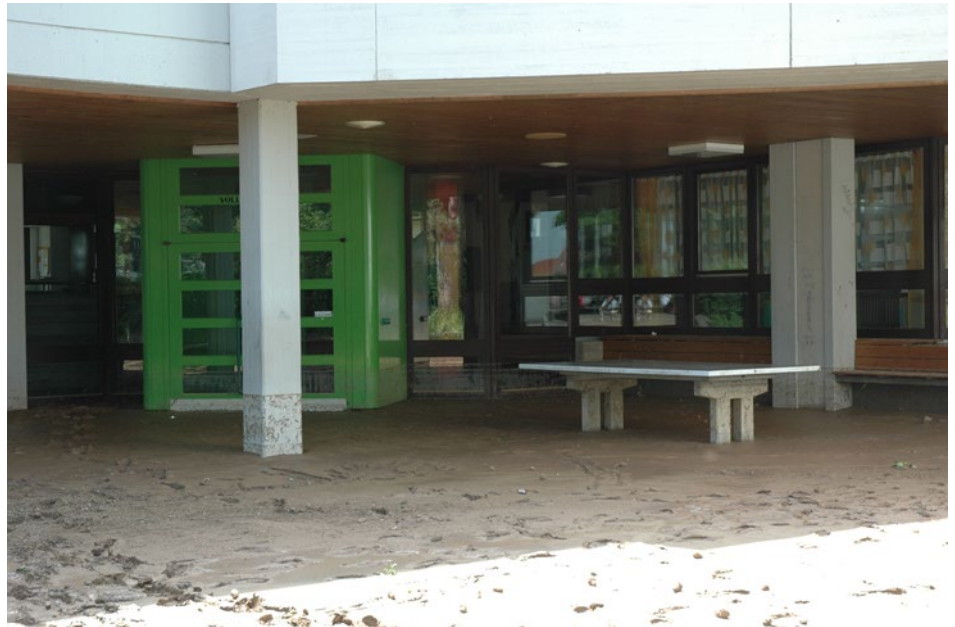
Bild-Nr. 2

Hochwasserereignistyp und Datum	Kurze Beschreibung der Betroffenheit und der Schäden, vorhandene Dokumentationen
Überflutung von Starkregen, Ereignis am 02.06.2008	Schlammiges Wasser am Eingang des Gebäudes

Westseite des
Gebäudes, Ereignis
vom 02.06.2008

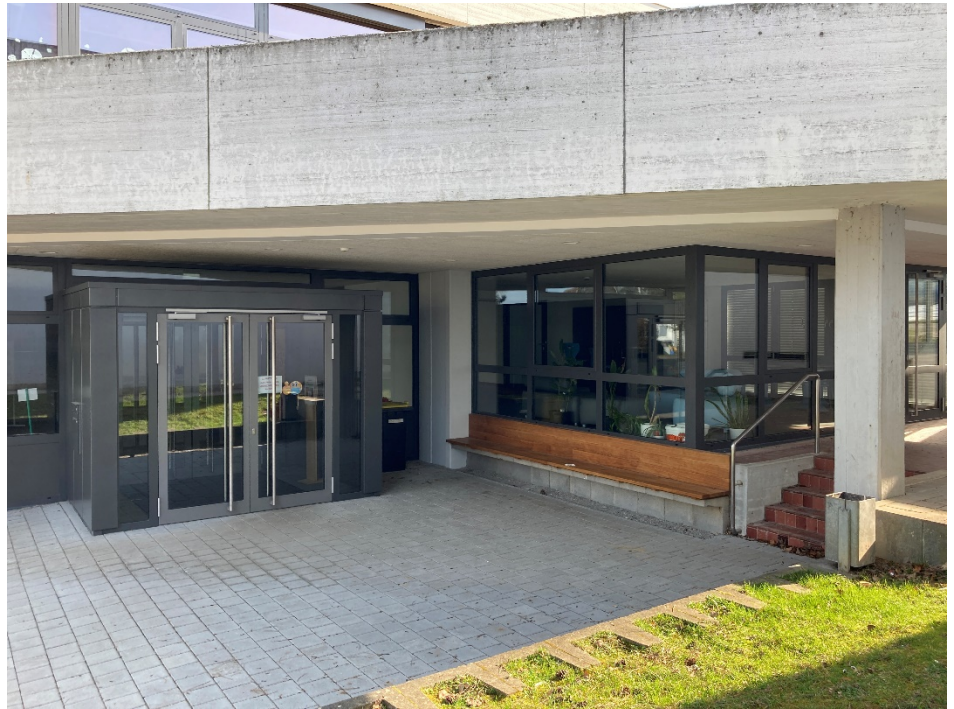
Bild-Nr. 2a

Aktuelles Bild

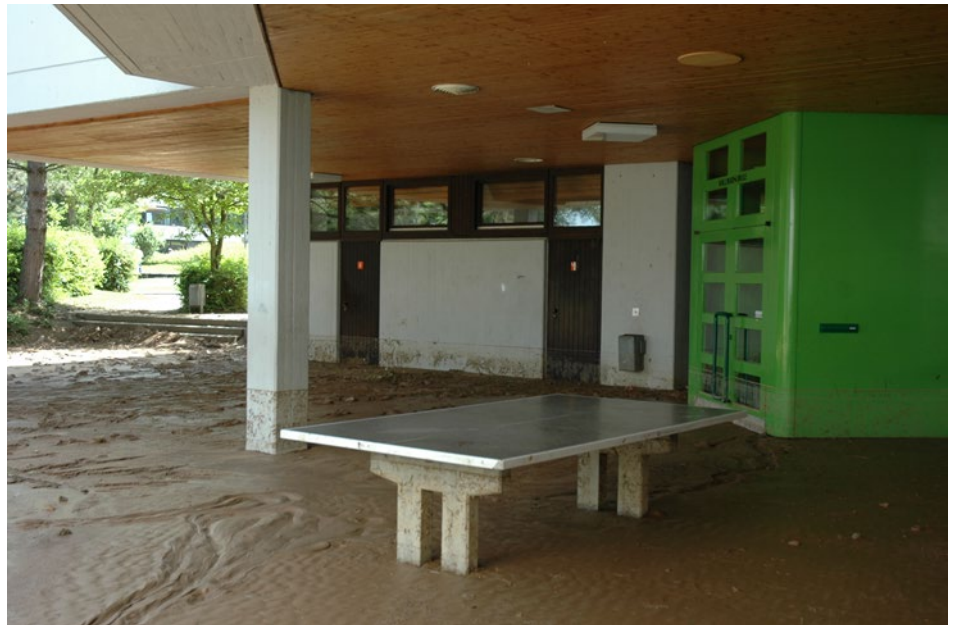
Bild-Nr. 3

Weiteres Detail der Westseite des Gebäudes, Ereignis vom 02.06.2008
