Stadt Weinstadt
Bildungszentrum Weinstadt

Modernisierungskonzept
Kleine Sporthalle

Heizung, Lüftung, Sanitär und Elektro

Bietigheim-Bissingen, 11.04.2019

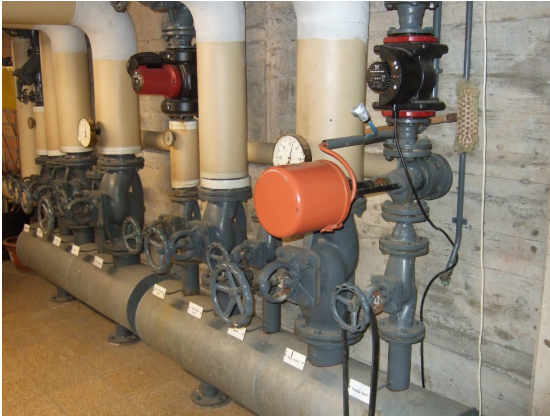
Der Heizkreisverteiler ist druckbehaftet und besteht aus vier Heizkreisen in den Dimensionen von DN 65 bis DN 150. Zwei Verteilerabgänge sind für den möglichen Ausbau vorgesehen. Die Absperrventile sind nicht gedämmt.

Die Absperr- und Regelventile sowie die Schmutzfänger und teilweise die Rohrleitungen sind nicht gedämmt.

Der Heizungsverteiler ist veraltet und soll mittelfristig erneuert werden. Die hydraulische Einbindung von Lüftungsgeräten und Warmwasserspeichern soll ebenfalls modernisiert werden.

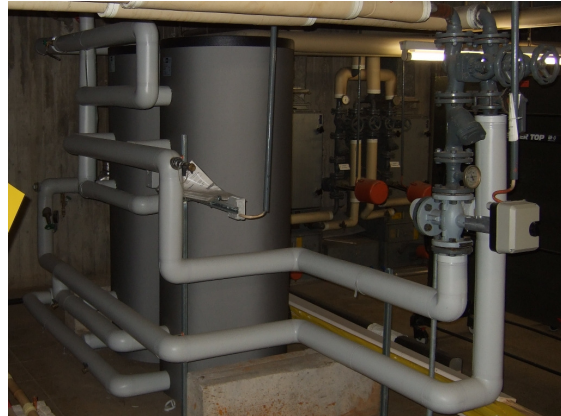
Der Speicherladekreis hat ein 3-Wege-Regelventil, eine Umwälzpumpe ist nicht vorhanden. Hydraulisch ist das Regelventil als eine Beimischschaltung installiert, die allerdings ohne eine Umwälzpumpe nicht funktionsfähig ist. Es kann sein, dass hier nachträglich die Beimischschaltung auf Drosselschaltung durch den Einbau einer Stauscheibe umgebaut wurde.

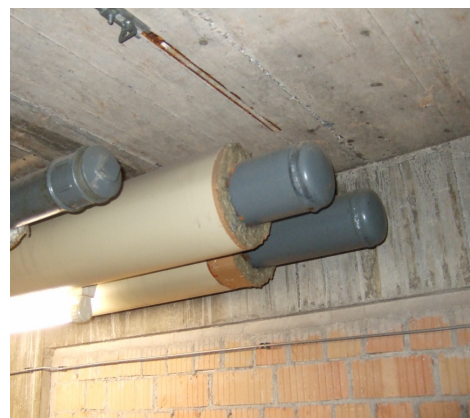
Heizkreis DN 125 für den Ausbau

Für den möglichen Ausbau wurde ein Abgang DN 125 am Heizungsverteiler vorgesehen. Der Vor- und Rücklauf wurde im Technikraum bis zur Außenwand installiert und dicht verschlossen.

Die Notwendigkeit der Vorhaltung der Reserven für den möglichen Ausbau sollte geprüft werden. Der neue Verteiler kann wesentlich kleiner und preisgünstiger ausgeführt werden, wenn keine Ausbaureserven benötigt werden.

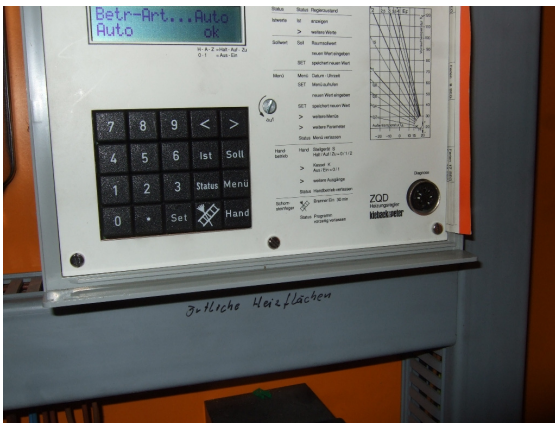
Heizungsregler

Die Regelung vom gemischten Heizkreis für die statischen Heizflächen und die Warmwasserbereitung erfolgt mit einem Regler von Kieback & Peter, Typ ZQD. Zusätzlich ist eine manuelle Bedienmöglichkeit in der Tür des Schaltschranks installiert.

Die Heizkreisregelung ist veraltet, ein wirtschaftlicher Betrieb der Anlage ist mit dieser Regelung schwierig. Anzustreben ist die Erneuerung der gesamten Regelung und Aufschaltung auf die Gebäudeleitzentrale.

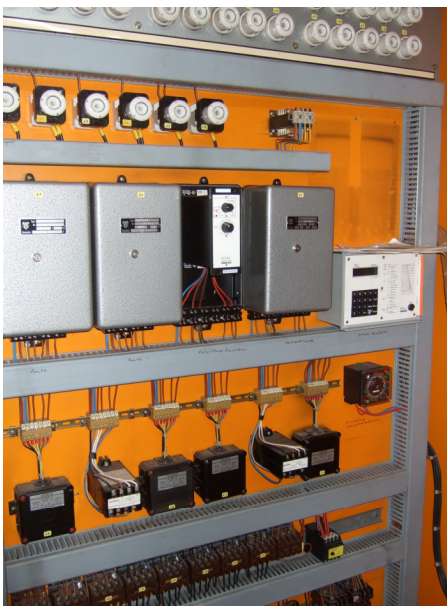
Schaltanlage

Der Schaltschrank einschließlich der Einbauten ist veraltet.

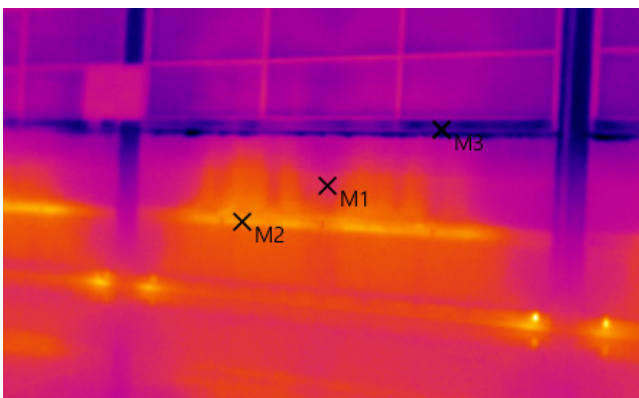
Zuluftnachströmung Hallenbereich Thermobild

Direkt darunter liegen die Ausblasegitter der statischen Heizflächen. Durch die statischen Heizflächen wird der Kaltluftertrag und somit die Zuluft für die Sporthalle erwärmt. Eine gezielte Raumlufterwärmung im Aufenthaltsbereich findet nicht statt.

Nr	Temp. [°C]
M1	18,8
M2	23,4
M3	13,2

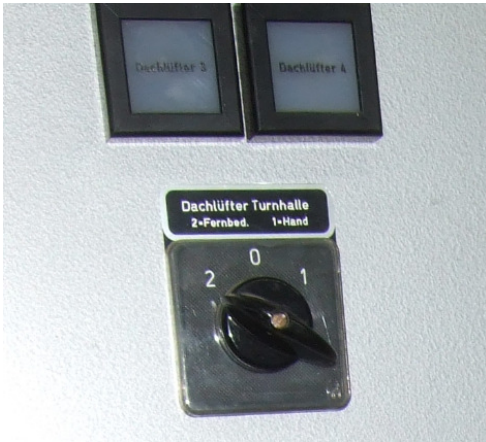
Bedienschalter Abluftventilatoren

Die Ansteuerung der Lüftungsgeräte erfolgt über einen zentralen Schaltschrank im UG in der Technikzentrale. Hier können alle Lüfter händisch in Betrieb gesetzt werden. Hier gibt es zwei Leistungsstufen. Eine Automatiksteuerung gibt es nicht.

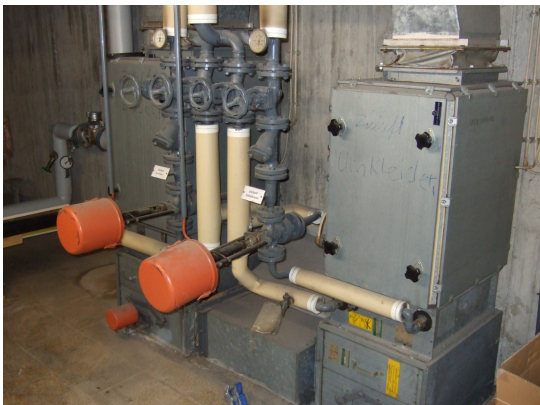
Zuluftgerät Duschräume/Umkleiden

Die Zulufttemperatureinstellung erfolgt über ein manuelles Thermostat direkt am Zuluftgerät. Das Gerät in den Umkleiden ist defekt und außer Betrieb.

Die Außenluftansaugung erfolgt über einen Schacht vor der Halle. Hygienisch ist diese Ansaugung bedenklich.

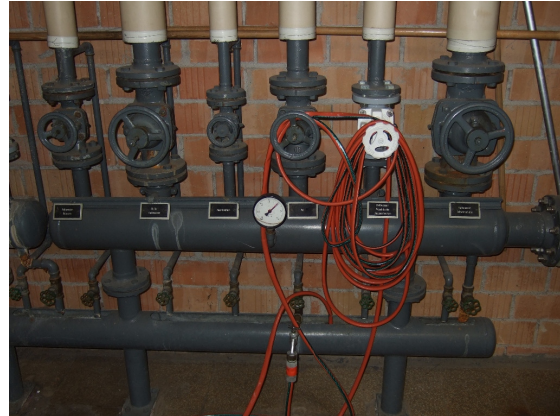
Der Kaltwasserverteiler versorgt folgende Bereiche: Reserve Ausbau DN 80, Waschtische, WCs, Desinfektion, Warmwasserbereiter, Duschen. Der Verteiler und die Absperrventile sind nicht gedämmt. Die Entleerungen an Verteilerabgängen haben eine Länge von ca. 1,0 Meter.

Die Kalt- und Warmwasserverteiler einschließlich der Absperrventile sind überdimensioniert. In den langen Entleerungsleitungen findet kein Wasseraustausch statt. Die fehlende Dämmung von Verteilern begünstigt das Erwärmen von Kaltwasser und die Wärmeverluste im Warmwasser. Die beiden Verteiler sollen mittelfristig modernisiert werden.

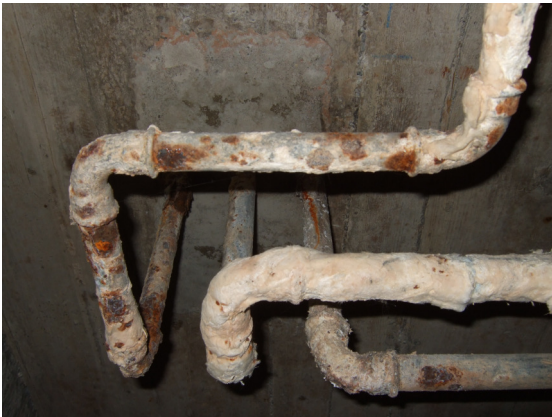
Die Trinkwasserinstallation ist überwiegend aus verzinkten Stahlrohrleitungen ausgeführt. Ein Teil des Netzes wurde mit Edelstahl- und Metallverbund-Rohrleitungen ergänzt. Die Trinkwasserverteilung erfolgt im Technikraum als Sichtinstallation und in den Nassbereichen unter Putz. Die verzinkten Rohrleitungen im Technikraum sind teilweise stark korrodiert und nicht gedämmt.

Aufgrund der fortgeschrittenen Korrosion und vielen Reparaturstellen sollen Kalt- und Warmwasserverteilernetz innerhalb des Technikraumes mittelfristig modernisiert werden.

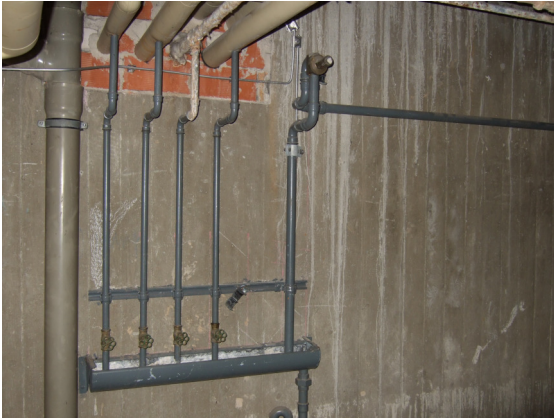
Das Sicherheitsventil vom Speicher hat eine Anschlussleitung von ca. 6,0 Meter. Die Entleerungen haben eine Länge von ca. 1,0 Meter. Hier findet kein Wasseraustausch statt.

Lange Entleerungsleitungen und Einzelanschlussleitungen der Membransicherheitsventile sollen kurzfristig zurückgebaut werden. Die nicht durchgeströmten Einzelanschlussleitungen dürfen eine maximale Länge von 5 x DN nicht überschreiten oder müssen regelmäßig gespült werden.

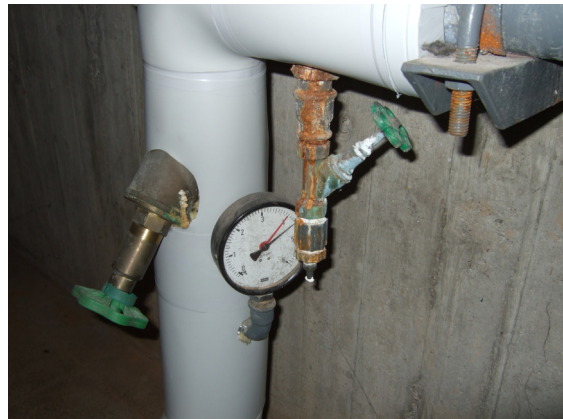
Impfstelle

In der Kaltwasserzuleitung zum Speicher sind Teile der Wasserbehandlungsanlage eingebaut. Die Wasserbehandlung wurde stillgelegt, die Anlagenteile in der Rohrleitung sind nicht ausgebaut.

Die nicht mehr benötigten Anlagenteile wie Fußdesinfektion oder Wasserbehandlung sollen kurzfristig ausgebaut und von der Trinkwasserversorgung getrennt werden.

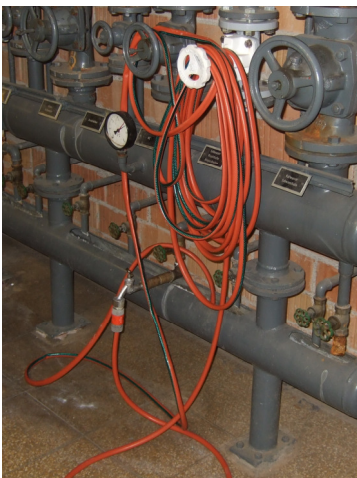
Schlauchanschluss

Der Anschluss des Schlauchs für die Entnahme des Trinkwassers erfolgt ohne vorgeschriebenen Systemtrenner Typ BA.

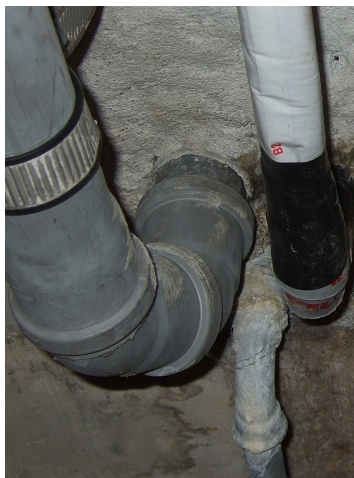
fehlender Brandschutz

Die Deckendurchführungen sind teilweise nicht in F90 Feuerwiderstandsklasse ausgeführt.

Fehlender Brandschutz bei der Deckendurchführung bzw. nicht fachgerecht ausgeführte Mischinstallationen im Abwassersystem sollen kurzfristig nachgebessert werden.

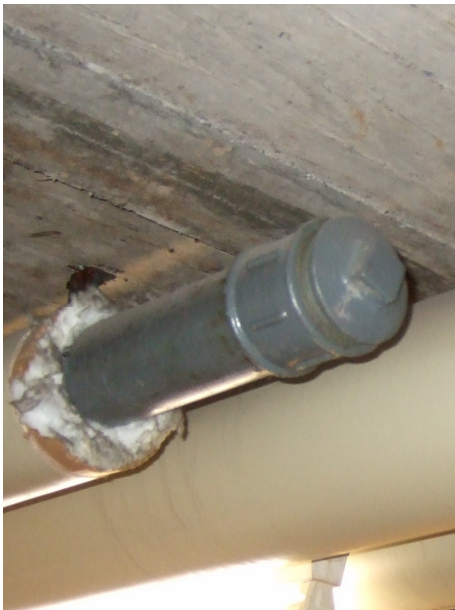
Rohrleitung für den Ausbau

Die Rohrleitung DN 80 für den späteren Ausbau ist vom Kaltwasserverteiler nicht getrennt. In der Rohrleitung findet kein Wasseraustausch statt. Die mögliche mikrobiologische Verunreinigung in diesem Leitungsabschnitt kann durch die geschlossene Absperrarmatur ins Trinkwassernetz übertragen werden. Einige Teile der Trinkwasseranlage haben keine DVGW-Zulassung.

Die Rohrleitung DN 80 mit einer Länge von rund 15 Metern für den Ausbau soll kurzfristig vom Kaltwasserverteiler abgetrennt werden.

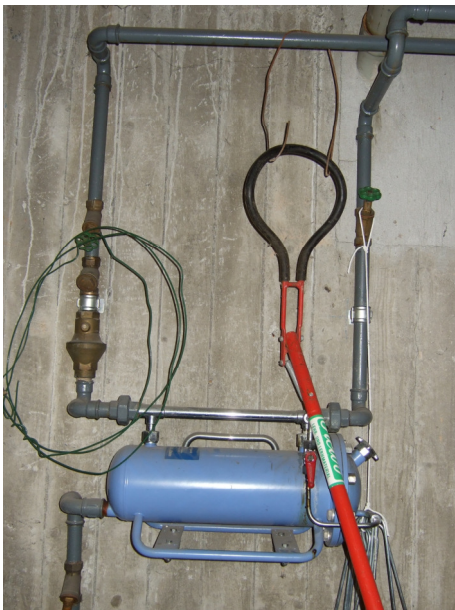
Fußdesinfektion

Die alte Fußdesinfektionsanlage wurde nicht ordnungsgemäß zurückgebaut und ist mit dem Kaltwasserverteiler verbunden. In der Rohrleitung findet kein Wasseraustausch statt. Eine mögliche mikrobiologische Verunreinigung in diesem Leitungsabschnitt kann durch die geschlossene Absperrarmatur ins Trinkwassernetz übertragen werden.

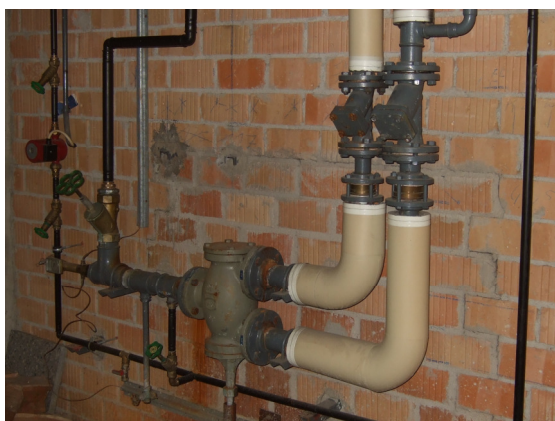
Das Warmwassernetz ist in zwei Bereiche unterteilt. Die Duschen werden über einen zentralen Thermostat mit 40 °C Warmwasser, die Waschtische ohne Temperaturbegrenzung mit 60 °C Warmwasser versorgt. Der zentrale Thermostat funktioniert nur im Zapfbetrieb. Im Zirkulationsbetrieb kühlt sich das Warmwassernetz der Duschen aus. Das Zirkulationssystem der Duschen hat eine unregelte Pumpe, Fabrikat Grundfos, Typ UP 20-45 N.

Die zentralen Mischeinrichtungen zur Begrenzung der Warmwassertemperatur bei einem Wasserinhalt > 3,0 Liter sind nicht zulässig. Durch den nachträglichen Umbau der Mischeinrichtung wurde die Funktion vom Zirkulationssystem außer Betrieb gesetzt. Im Zirkulationsbetrieb kühlt sich das Leitungsnetz aus. Die Zapftemperatur von ca. 38 °C wird erst nach 3,0 Minuten bzw. 30 Liter Zapfvolumen erreicht. Aus hygienischen Gründen soll die zentrale Mischeinrichtung kurzfristig ausgebaut werden.

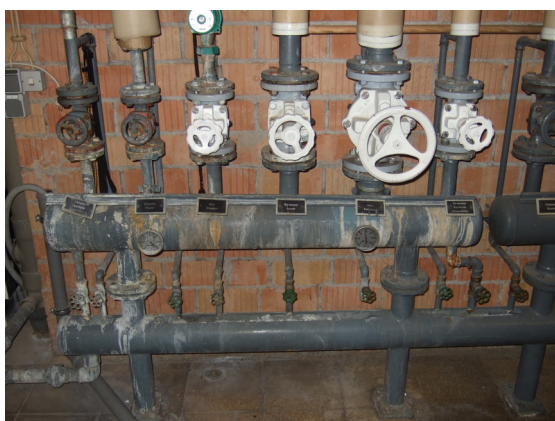
Verteiler Warmwasser und Zirkulation

Die Zirkulations- und Warmwasserleitungen werden aus einem kombinierten Warmwasser- und Zirkulationsverteiler versorgt. Der Verteiler und die Absperrventile sind nicht gedämmt, stark korrodiert und verkalkt. Das Zirkulationssystem der Waschtische hat eine unregelte Pumpe, Fabrikat Wilo, Typ Star Z 25/6. Für den hydraulischen Abgleich des Zirkulationssystems sind Regulier-T-Stücke eingebaut.

Die Regulier-T-Stücke im Zirkulationssystem sollen mittelfristig durch die automatischen Zirkulationsregulierventile ersetzt werden. Die unregulierten Zirkulationspumpen sollen durch die Energiesparpumpen ausgetauscht werden.

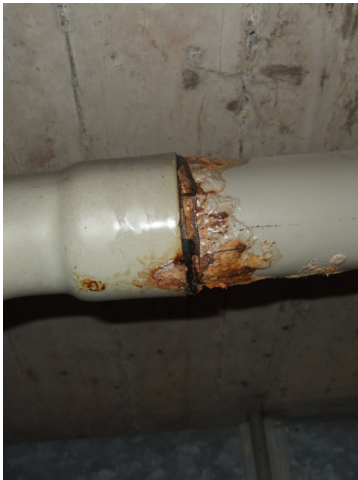
Korrosion

Die Entwässerung ist aus lackierten Stahlrohren mit Steckverbindern ausgeführt. Die Rohrleitungen sind stark korrodiert und an mehreren Stellen ausgebessert. Die Umlenkungen und Abzweige sind nicht normgerecht mit 90° Richtungsänderungen ausgeführt. Durch die Mischinstallation erlischt (Kunststoffrohr und Stahlrohr) die eventuell vorhandene Brandschutzzulassung.

Die Entwässerungsrohrleitungen innerhalb der Technikzentrale sind mit für die waagerechte Schmutzwasserinstallation nicht zugelassenen Formteilen mit Umlenkungen von 90° ausgeführt. Das kann zu Problemen bei der Funktion der Entwässerungsanlage führen. Aufgrund der fortgeschrittenen Korrosion, vielen Reparaturstellen und nicht fachgerechter Ausführung sollen die Entwässerungsrohrleitungen innerhalb des Technikraumes mittelfristig modernisiert werden.

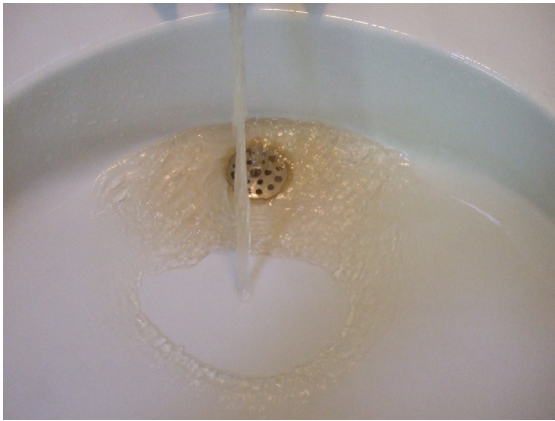
Verfärbung Warmwasser

Das Warmwasser verfärbt sich stark beim Zapfen, das deutet auf die fortgeschrittene Korrosion der Rohrleitungen hin.

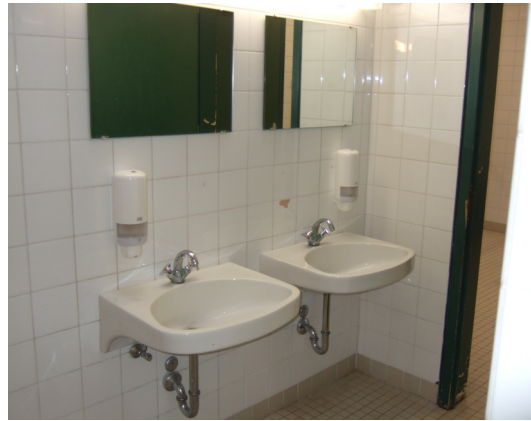
Waschtischanlage

Die Waschtisanlagen und Ausgussbecken haben Zweigriffauslaufarmaturen ohne Verbrühschutz. Die Zapftemperatur betrug >60 °C.

Fehlender Verbrühschutz an den öffentlich zugänglichen Zapfstellen wie Waschtische soll entsprechend Anforderungen der DIN EN 806 Teil 2 nachgerüstet werden.

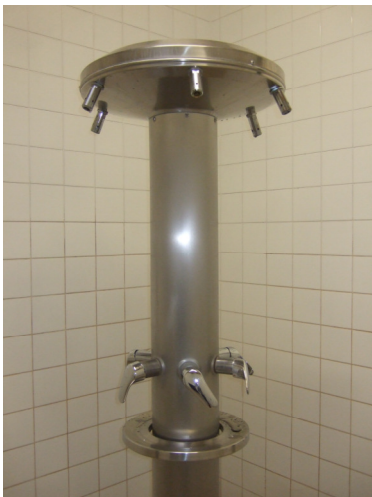
Duschsäule

Die Duschanlagen in den Räumen 0.02.1/0.03.1 haben Duschsäulen mit Mischbatterien. Die Austrittstemperatur Warmwasser an den Duschköpfen beträgt nach 3,0 Liter Auslaufmenge <22 °C und nach ca. 15 Litern Auslaufmenge <26 °C. Maximal gemessene Auslauf-temperatur betrug ca. 38 °C.

Bei der Begehung wurde die Unterschreitung der notwendigen Austrittstemperatur von 60 °C an den Zapfstellen der Duschräume festgestellt. Hier soll kurzfristig die zentrale Temperaturbegrenzung im Technikraum ausgebaut werden.

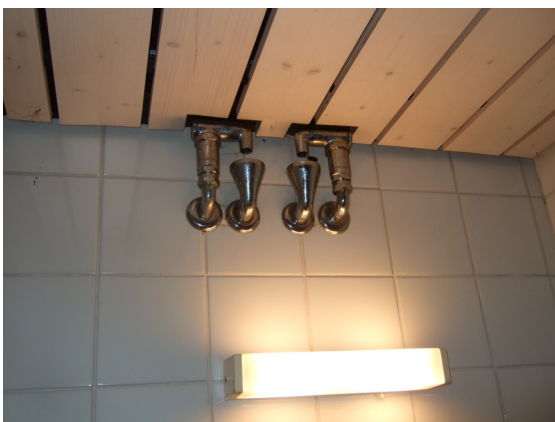
Sammelsicherung

Die Duschanlagen in Lehrerumkleiden sind mit Thermostaten ausgestattet. Die Steigleitungen haben Sammelsicherungen, hier findet kein Wasseraustausch statt.

Zentrale Sicherheitseinrichtungen an den Steigsträngen sind nicht zulässig und sollen kurzfristig ausgebaut werden.

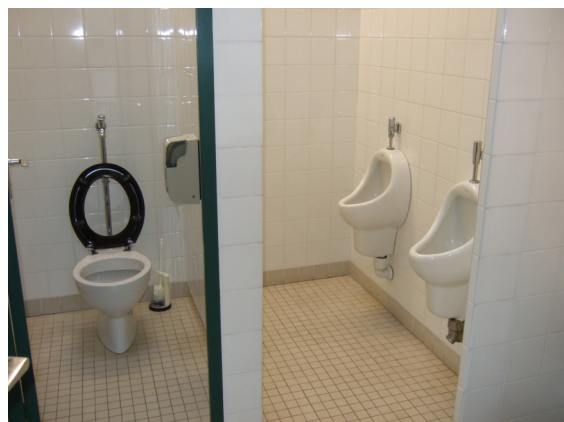
WC- und Urinalanlagen

Die WC-Anlagen haben Stand-WC und Druckspüler, die Urinalanlagen verfügen ebenfalls über manuelle Druckspüler.

Der Einsatz von Druckspülern an WC-Anlagen entspricht nicht mehr dem Stand der Technik. Die Druckspüler verursachen Druckschläge im Rohrleitungsnetz und haben einen hohen Berechnungsdurchfluss. Aufgrund der Überdimensionierung und Verkalkung der alten Rohrleitungen ist die Umstellung von Druckspüler auf Spülkasten erst nach der Modernisierung des Trinkwassernetzes zu empfehlen.

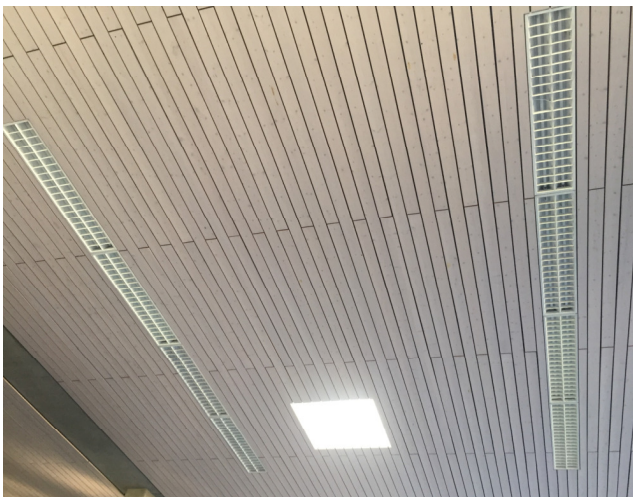
Hallenbeleuchtung

In der Halle sind 64 Rastereinbauleuchten (Raster weiß) mit Leuchtstofflampen 2 x 58 Watt verbaut. Die Leuchten sind seit Erstellung des Gebäudes vorhanden, im Jahr 2010 wurden elektronische Vorschaltgeräte (EVG) nachgerüstet.

Der Zustand der Leuchten ist dem Alter entsprechend. Bei einer geöffneten Leuchte waren Halter der Fassungen abgebrochen und die Federhalter der Raster sehr schwergängig.

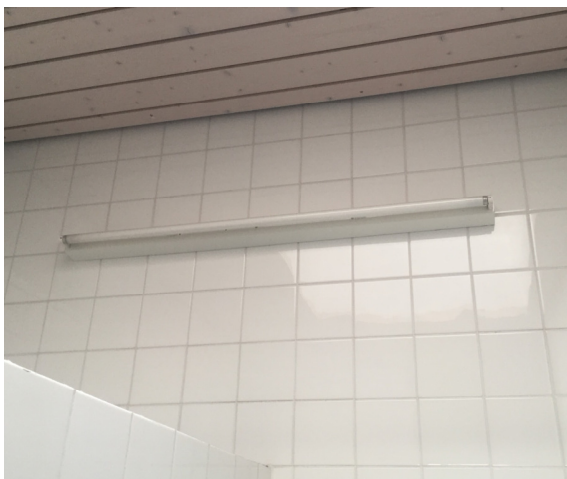
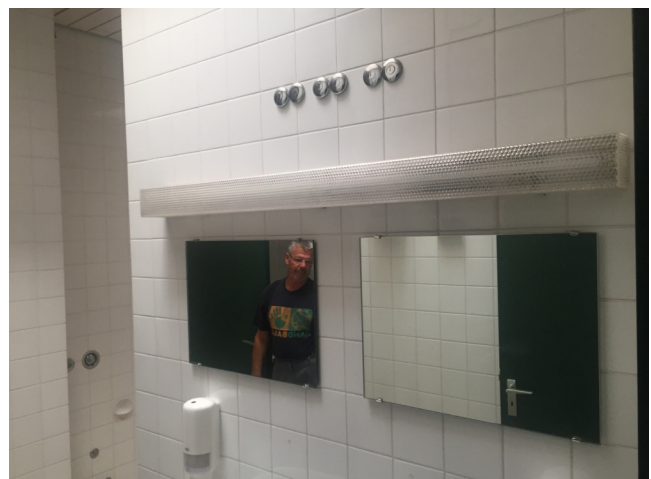
Leuchte freistrahlend im Duschaum und mit Wanne über Waschbecken

Die Leuchten in den Dusch- und Umkleieräumen sind in erster Linie freistrahkende Leuchten mit Leuchtstofflampen und KVG ohne jeglichen Splitterschutz. Über den Waschbecken sind Kunststoffwanneleuchten mit Leuchtstofflampe, KVG und z. T. noch Wandleuchten mit zwei Glühlampen installiert. Teilweise wurden die Leuchten schon gegen Feuchtraumwanneleuchten 1 x 58 W EVG ausgetauscht.

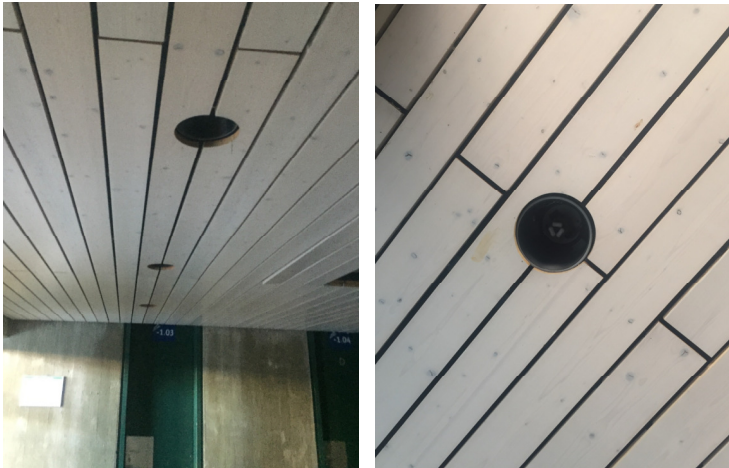
Einbaustrahler Flure

Es fehlen größtenteils die Reflektoren und statt Strahler sind Energiesparlampen oder Halogen-Glühlampen eingebaut. Die Lichtausbeute der Strahler ist sehr gering.

Flur	MP 6 = 3 lx
Foyer-Garderobe	MP 7 = 15 lx
Flur	MP 8 = 2 lx
Treppe	MP 9 = 12 lx

In allen Flur- und Treppenbereichen wird die geforderte Nennbeleuchtungsstärke von 100 Lux bei weitem nicht erreicht. Die gemessenen Beleuchtungsstärken in diesen Bereichen liegen zwischen 2 und 15 Lux. Hier besteht dringender Handlungsbedarf!

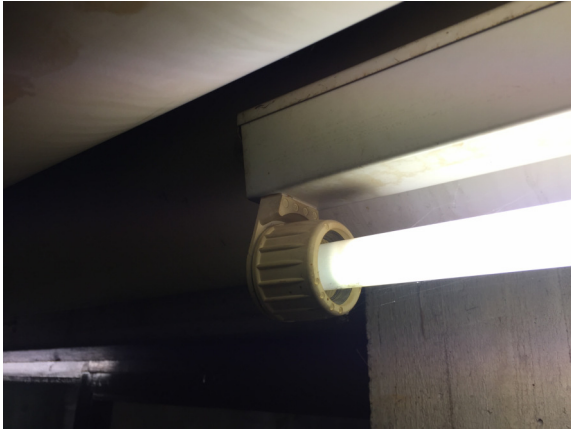
Leuchte Technikraum

Im Technikraum sind größtenteils freistrahkende Feuchtraumleuchten installiert, deren Dichtringe noch auf die ursprünglichen T 12-Leuchtstofflampen abgestimmt sind. Deswegen ist kein Schutz gegen Eindringen von Feuchtigkeit mehr vorhanden.

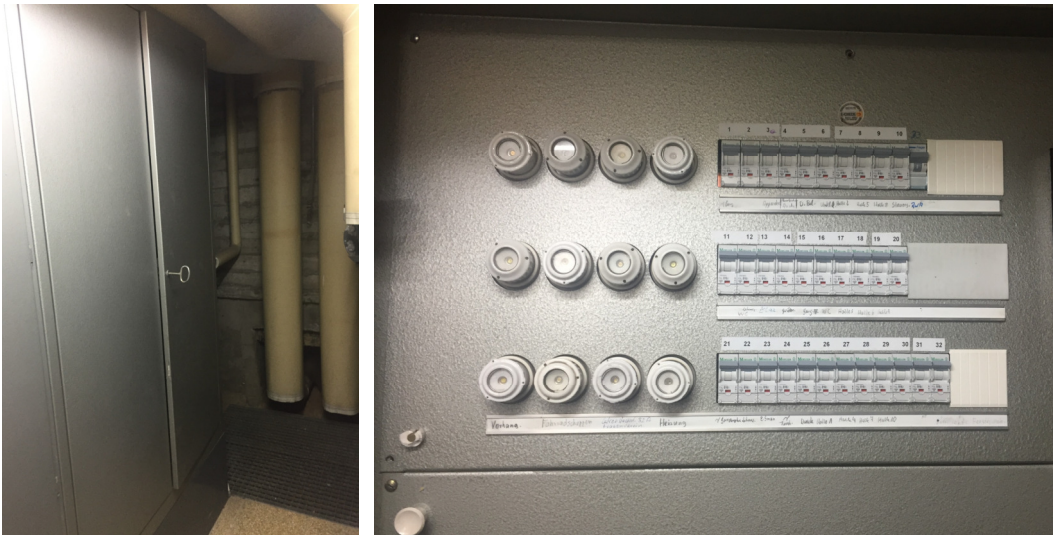
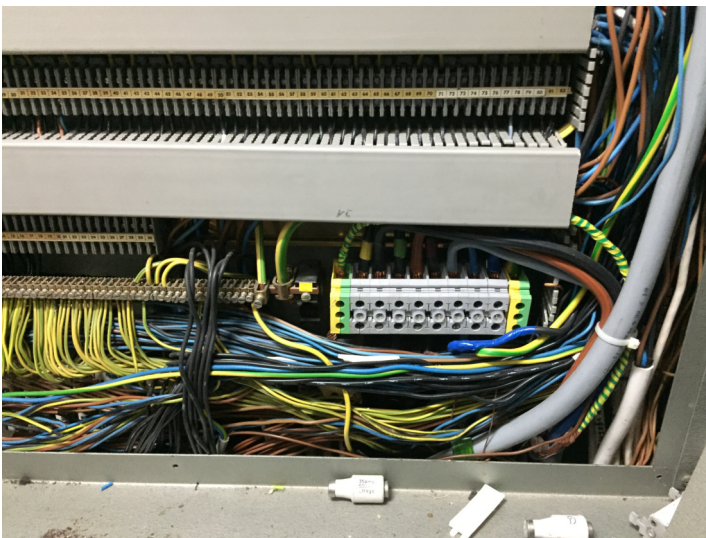
Unterverteilung Technikraum

Im Technikraum neben dem Heizungsschaltschrank ist die Elektrounterverteilung in einem Metall-Standschrank untergebracht. Dieser stammt aus der Zeit der Erstinstallation der Halle. Er beinhaltet Vorsicherungen für die Gesamtanlage und die Heizungsanlage sowie Leitungsschutzschalter. Diese wurden schon einmal erneuert (B-Charakteristik).

Im unteren Teil des Standschranks ist der Klemmenbereich untergebracht. Dieser ist stark überbelegt, so dass die Metallabdeckung ständig Druck auf die Leitungen ausübt. Die Schütze und Relais der Lichtsteuerung brummen sehr stark und es sind keine Fehlerstromschutzschalter in der Unterverteilung vorhanden.
