BU Nr. 034/2019

**Betonsanierungsarbeiten Klaranlage Weinstadt
- Beschluss über die Betonsanierungsarbeiten an den Nachklärbecken
im Südteil und über die Vergabe durch die Betriebsleitung**

Gremium	am	
Betriebsausschuss	21.02.2019	öffentlich

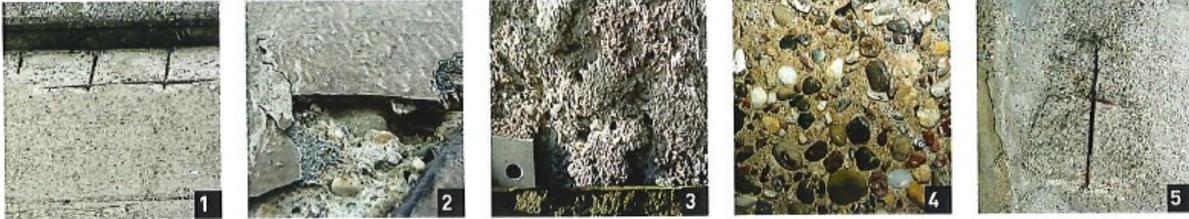
Diese Bilder zeigen typische Schadensfälle, wie sie sehr häufig an Betonbauwerken kommunaler Kläranlagen anzutreffen sind.

- 1 Geringe Betondeckung
- 2 Betonkorrosion im Untergrund
- 3 Biogene Schwefelsäurekorrosion
- 4 Lösender Angriff
- 5 Betonabplatzungen

In solch einem Stadium sind bereits umfangreiche und kostenintensive Instandsetzungsmaßnahmen notwendig, damit die Standsicherheit und Dichtheit aufrecht erhalten oder wieder hergestellt werden kann.
