### 3 Städtebauliche Analyse

#### 3.1 Städtebauliche Missstände

#### 3.2 Strukturelle Missstände

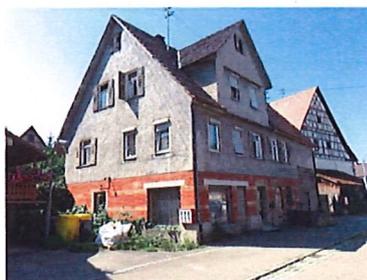
Foto: Strümpfelbacher Straße Nr. 53  
Quelle: STEG Stuttgart

- Die bauliche Heterogenität ist kennzeichnendes städtebauliches Element des Stadtteils Endersbach. Die Neubauten, welche in den letzten Jahren entlang der Strümpfelbacher Straße hinzu kamen unterscheiden sich in Kubatur und Materialität von dem überlieferten historischen Baubestand deutlich.
- Es gibt Bereiche mit einer hohen Bebauungsdichte, der Gebäudeabstand ist gering, eine ausreichende Besonnung und Belüftung ist auszuschließen
- Es gibt zwei Leerstände im Untersuchungsbereich
- mindergenutzte Flächen und Gebäude z.B. historische Zehntscheuer, Kornstraße 10+ 10/1
- unausgeprägte Parkierungsfläche an der Kornstraße / Wiesengarten

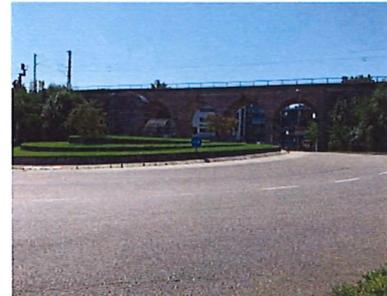
Foto: Kreisverkehr Schorndorfer Straße  
Quelle: STEG Stuttgart

- Die Strümpfelbacher Straße erfüllt die funktionalen und zeitgemäßen Anforderungen in der Einkaufszone nicht mehr in dem Maße,
- es ist im Fußgängerbereich keine Barrierefreiheit gegeben
- fehlende Querungen in der südlichen Strümpfelbacher Straße auf Höhe der Zehntscheuer und im Kreisverkehr im Einmündungsbereich zur Schorndorfer Straße
- fehlender durchgängiger Radweg bis zur „Birkelspitze“ und zum Remstal-Radweg
- Konfliktsituation an der Kreuzung Strümpfelbacher Straße / Waiblinger Straße –Gefahrenstelle vorhanden
- zweispuriger überdimensioniert angelegter Kreisverkehr mit zwei Fahrspuren, nördlich des Viadukts
- ungeordneter Bereich an der Kornstraße / Wiesengarten (Parkierungsfläche mit „wildem Parken“)

- Gestalterische Fassung des Bereiches am „Alten Rathaus“ und am Heimatmuseum für eine Verbesserung des Wohnumfeldes
- Reduzierung der Fahrspuren im Kreisverkehr von zweispuriger Fahrbahnbreite auf einspurige Fahrbahnbreite und Verbreiterung des Gehwegbereiches

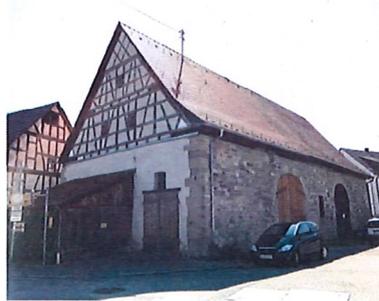
Foto: Zehntscheuer Kornstraße 10+10/  
Quelle: STEG Stuttgart

Im Untersuchungsgebiet „Ortsmitte II“ weisen über 65 % der Hauptgebäude erhebliche bis substanzielle Mängel auf. Der energetische Zustand von rund 50% der Gebäude ist als mangelhaft einzuschätzen. Die Einteilung der Haupt- und Nebengebäude, in vier Baustufen erfolgte durch eine Ortsbegehung im August 2018 und wurde nach optischen Eindrücken von außen beurteilt.

- Modernisierung und Sanierung ortsbildprägender denkmalgeschützter kommunaler und privater Gebäude einschließlich energetischer Sanierung
- energetische Sanierung des „Alten Rathaus“ und des Heimatmuseums, Pflaster 14
- Sanierung und Nutzung minderbelegter Gebäude z.B. die historischen Zehntscheuer in der Kornstraße 10+10/1
- Sanierung von privaten Wohngebäuden oder gastronomisch genutzten Gebäude

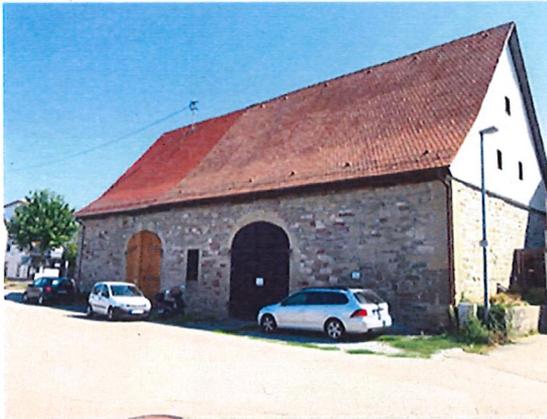
Foto: Zehntscheuer, Kornstraße Nr. 10+10/1  
Quelle: die STEG

**Sanierungsbedarf**
