## Sanierung HRB Schachen

## Sanierung HRB Schachen Sachstandsbericht Juni 2021

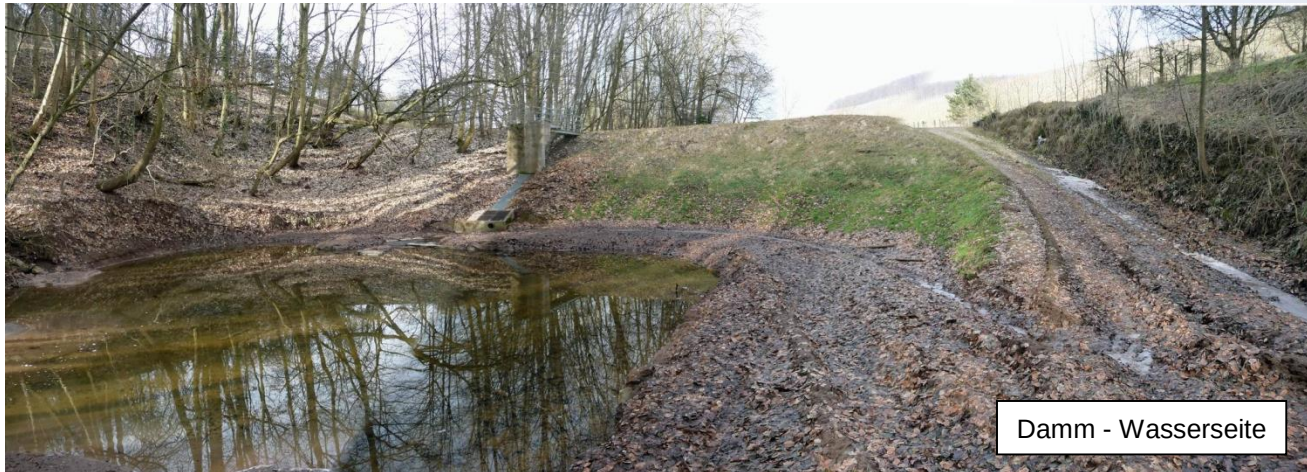
### Defizite : HRB Schachen - Strümpfelbach

Damm - Wasserseite

Sohlsprung (Absturz)  
Betonsohle (keine Substratauflage)  
kleiner Querschnitt DN500 / 37,3 m

- Stauraum zu klein
- Geotechnische und bautechnische Defizite
- HWEA ist nicht ausreichend
- keine gewässerökologische Durchgängigkeit Grundablass
- **HRB Schachen entspricht nicht den technischen Vorschriften und weist gravierende Mängel auf !**
