**LUFTBILDAUSWERTUNG ZUR
ÜBERPRÜFUNG DES VERDACHTS
AUF KAMPFMITTELBELASTUNG
VON BAUGRUNDFLÄCHEN
INKLUSIVE RECHERCHE ZU KAMPF- &
KRIEGSDATEN ZUR LUFTBILDAUSWAHL**

Gutachten der UXO PRO Consult vom 13.01.2021

71384 Weinstadt - Schnait,
Buchhaldenstraße,
Untersuchungsbereich
212012020908

PHASE A, FERNERKUNDUNG - ÜBERPRÜFUNG
DES KAMPFMITTELVERDACHTS

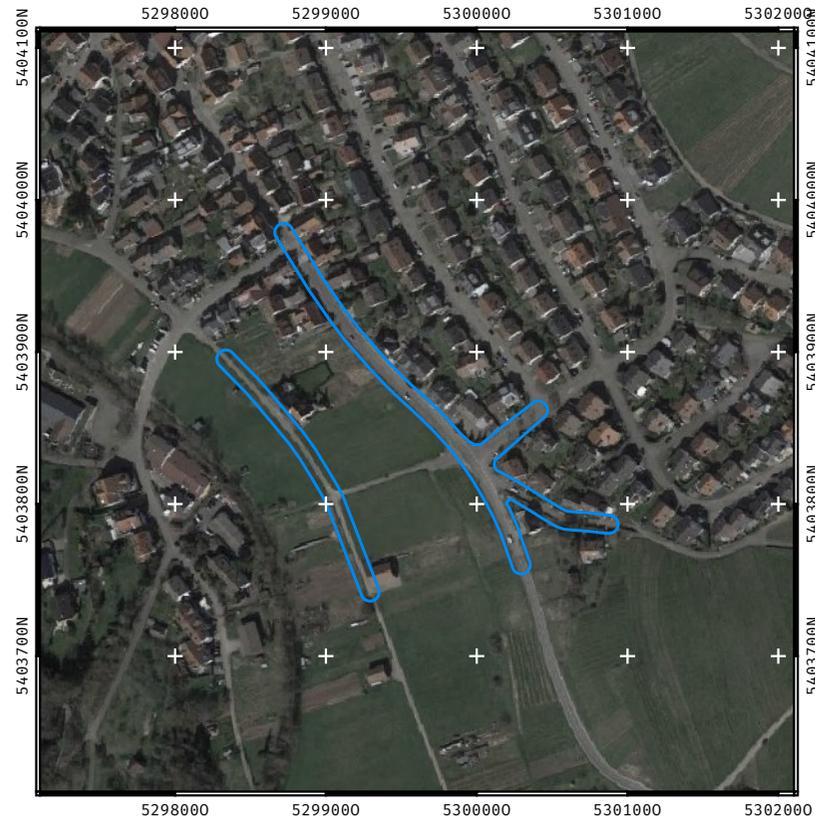
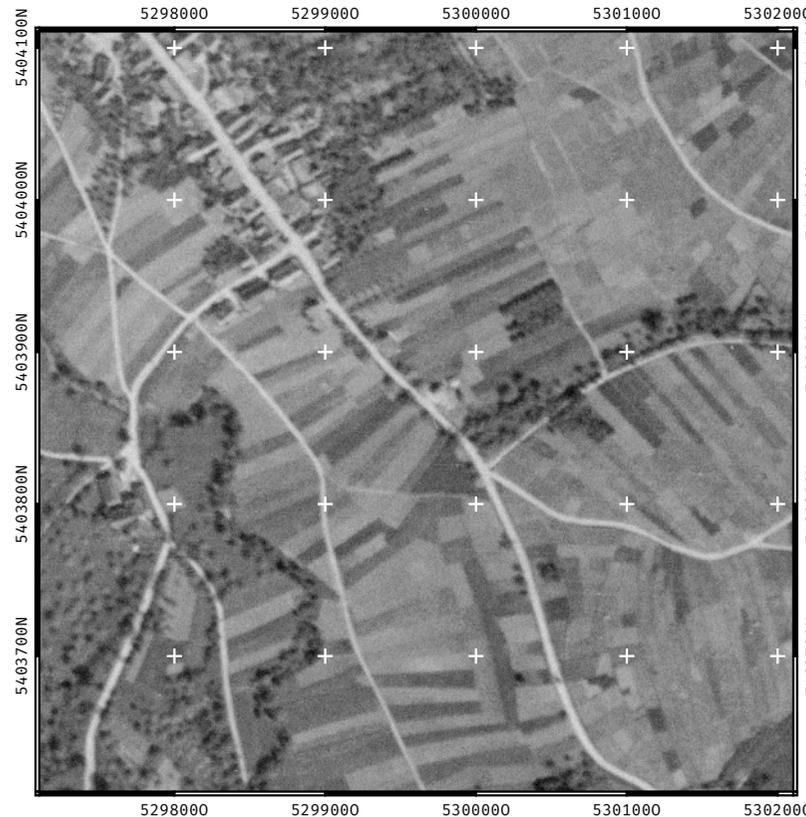
Anhang 2:
Erkundungsgebiet und Ergebnisse der Luftbilddauswertung in heutiger Umweltsituation und auf einem historischen Luftbilddausschnitt

Für die Lokalisierung des Erkundungsgebietes und die Einschätzung der Gesamtsituation wurden vom Auftraggeber Planunterlagen überlassen, die für die Durchführung der Auswertung in Unterlagen zur Weiterverarbeitung in der Luftbildauswertung umgewandelt wurden. Im vorliegenden Fall ist das Erkundungsgebiet auf der Vergrößerung eines neueren Luftbilds im Arbeitsmaßstab 1 : 5 000 blau umgrenzt (Anhang 2).

Die Einsehbarkeit des Erkundungsgebietes und des Nahbereiches ist durch Bebauung und Vegetation erschwert. Die Aufnahmen sind wie in Tabelle 1 aufgeführt von gemischter Güte. Die Luftbilder vom 17.05.1945 wurden ausgewählt, um das Erkundungsgebiet in damaligem Zustand im Anhang 2 abzubilden.

Auf den untersuchten Luftbilddaufnahmen und konsultierten historischen Unterlagen konnten keine Hinweise festgestellt werden, die den Verdacht der Kontamination des Erkundungsgebiets mit Kampfmitteln bestätigen.

Es konnten keine Sprengbombentrichter, zerstörte Bauwerke, Flakstellungen, Grabensysteme, Bunker oder dergleichen im Erkundungsgebiet und dessen Nahbereich ausgemacht werden.

Das oben in heutiger Umweltsituation umrandete Erkundungsgebiet bestimmt alleinig den Bereich, für den das in der Begutachtung festgestellte Ergebnis gültig ist. Die Markierung kontaminationsrelevanter Strukturen ist nicht abschließend. Lediglich die für das Ergebnis der Begutachtung ausschlaggebenden Elemente wurden dargestellt.

Aufnahmedatum des Luftbilds: 17.05.1945. Aufgrund technischer Umstände zur Zeit der Luftbilddaufnahme kann nicht ausgeschlossen werden, dass das Luftbild Verzerrungen unterliegt. Das reproduzierte Luftbild unterliegt strengsten Datenschutzbestimmungen und darf nicht ohne die schriftliche Genehmigung von UXO PRO Consult weitergeleitet, verbreitet, veröffentlicht oder anderweitig Dritten zugänglich gemacht werden.

Die Auswertung der Luftbildaufnahmen hat in Zusammenhang mit der erörterten Literatur den Verdacht der Kontamination des Erkundungsgebietes mit Kampfmitteln nicht bestätigt. Nach unserem jetzigen Kenntnisstand sind keine weiteren Maßnahmen notwendig.
