Stadt Weinstadt
Bildungszentrum Weinstadt

Modernisierungskonzept
Kleine Sporthalle

Heizung, Lüftung, Sanitär und Elektro

Bietigheim-Bissingen, 11.04.2019

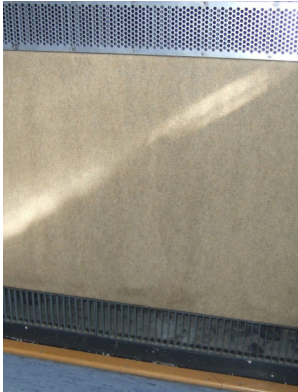
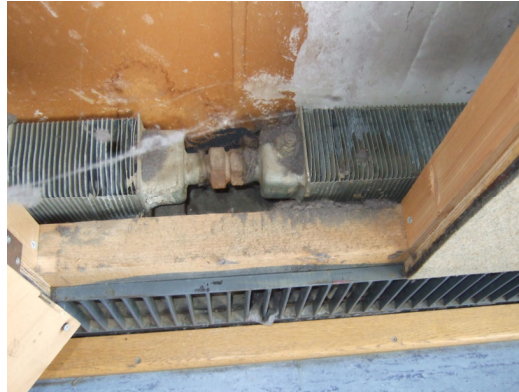
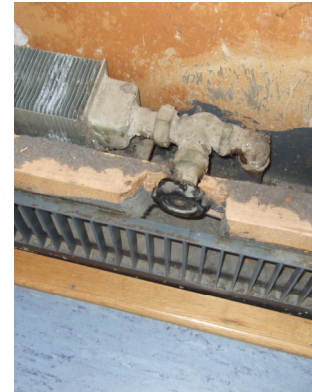
Wandkonvektor

Der Hallenbereich wird mit in die Außenwand integrierten Konvektoren beheizt.

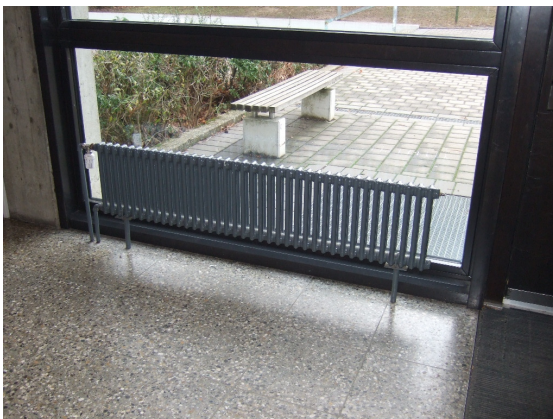
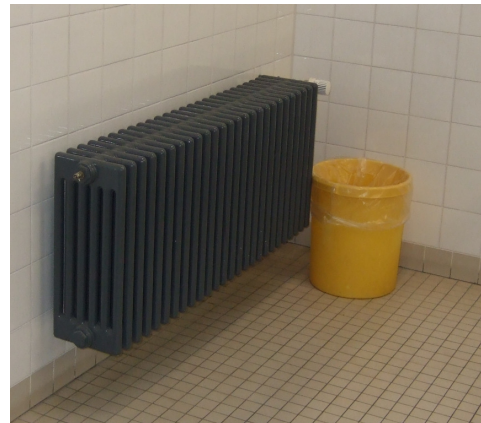
Röhrenradiatoren

Foyerbereich, Dusch- und Umkleideräume werden mit Stahlradiatoren beheizt. Die Raumtemperaturregelung erfolgt mit Heizkörperthermostaten.

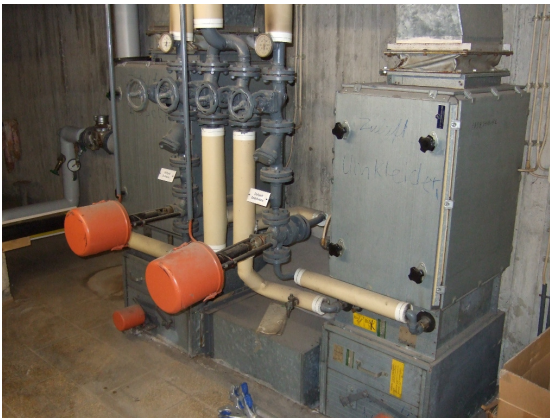
Die hydraulische Einbindung der Lüftungsanlage erfolgt mit einem 3-Wege-Regelventil. Hydraulisch ist das Regelventil als eine Umlenkschaltung installiert. Es kann sein, dass hier nachträglich die Umlenkschaltung auf Drosselschaltung durch den Einbau einer Stauscheibe umgebaut wurde.

Die Absperr- und Regelventile sowie die Schmutzfänger und teilweise die Rohrleitungen sind nicht gedämmt.

Der Heizungsverteiler ist veraltet und soll mittelfristig erneuert werden. Die hydraulische Einbindung von Lüftungsgeräten und Warmwasserspeichern soll ebenfalls modernisiert werden.

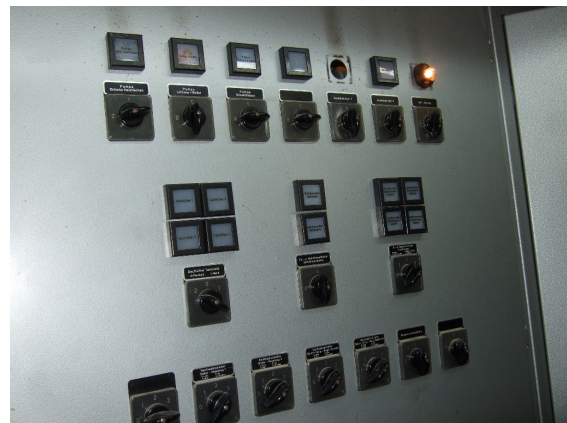
manuelle Bedienebene

Die Regelung vom gemischten Heizkreis für die statischen Heizflächen und die Warmwasserbereitung erfolgt mit einem Regler von Kieback & Peter, Typ ZQD. Zusätzlich ist eine manuelle Bedienmöglichkeit in der Tür des Schaltschranks installiert.

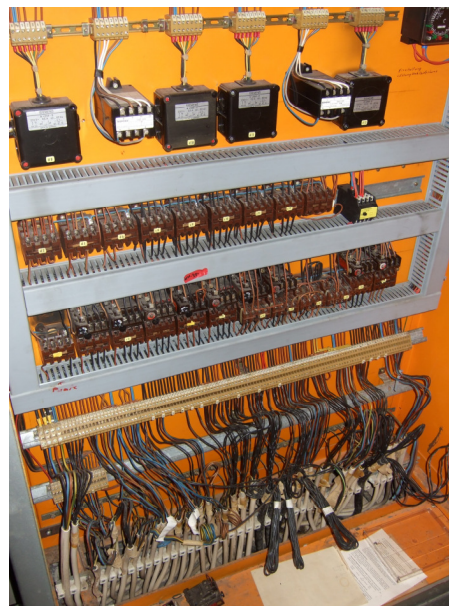
Der Schaltschrank einschließlich der Einbauten ist veraltet.

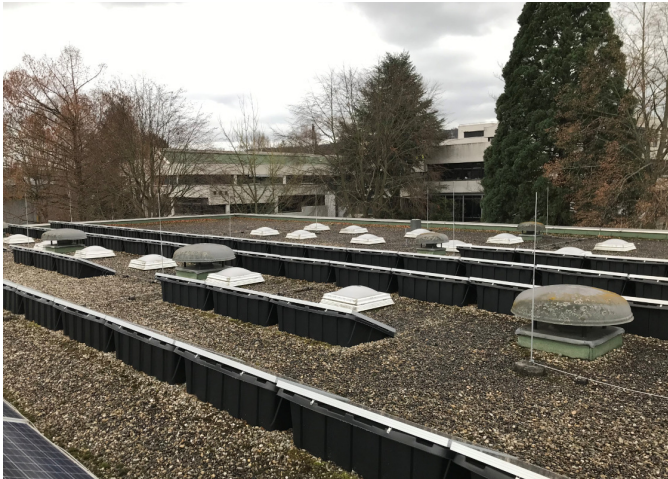
Lage Dachventilatoren Hallendach

Die Belüftung der Halle erfolgt über insgesamt 4 Abluftventilatoren im Dachbereich. Ein Typ und eine Luftmenge sind nicht erkennbar.

Beim Betrieb der Anlagen wurde folgender Schalldruckpegel auf einer Höhe von 1,80 Meter gemessen:

- Hallenbereich (unten) 58,2 dB(A)
- Hallenbereich (oben Flurbereich) 61,0 dB(A)

Die gemessenen Werte sind auch für eine Sporthalle zu hoch. Hier sollten Schalldruckpegel nicht über 35 dB(A) liegen. Nach DIN 13779 sind bei niedriger Anforderung maximale Schalldruckpegel bis 50 dB(A) zulässig.

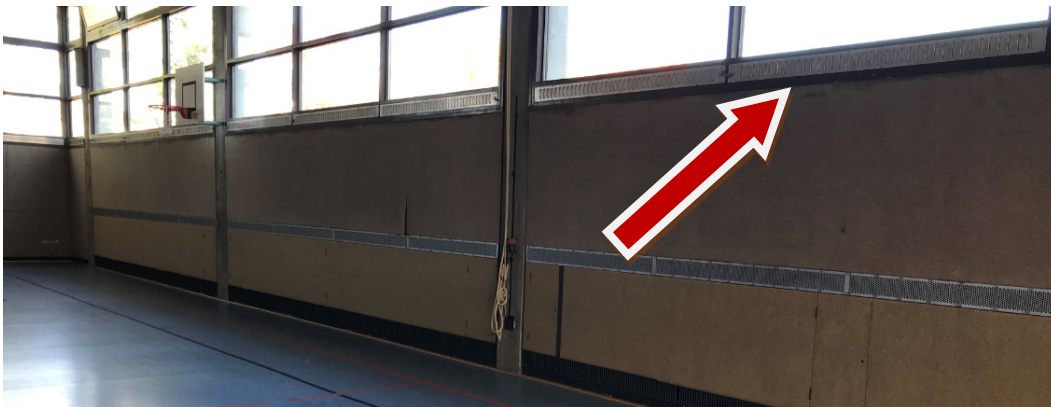
Zuluftnachströmung Hallenbereich

Die Zuluft gelangt über Nachströmöffnungen im Fassadenbereich in die Sporthalle. Die freie Querschnittsfläche kann mechanisch direkt an den Nachströmungen verstellt werden.

Direkt darunter liegen die Ausblasegitter der statischen Heizflächen. Durch die statischen Heizflächen wird der Kaltluftertrag und somit die Zuluft für die Sporthalle erwärmt. Eine gezielte Raumlufterwärmung im Aufenthaltsbereich findet nicht statt.

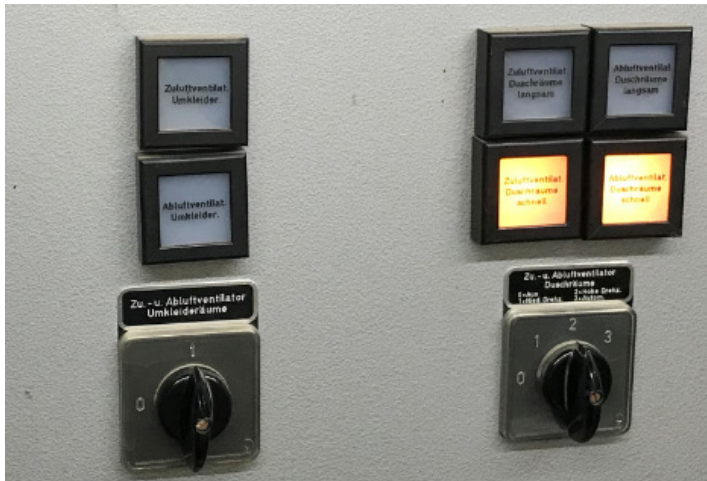
Bedienschalter Anlage Duschen und Umkleiden

Die Zulufttemperatureinstellung erfolgt über ein manuelles Thermostat direkt am Zuluftgerät. Das Gerät in den Umkleiden ist defekt und außer Betrieb.

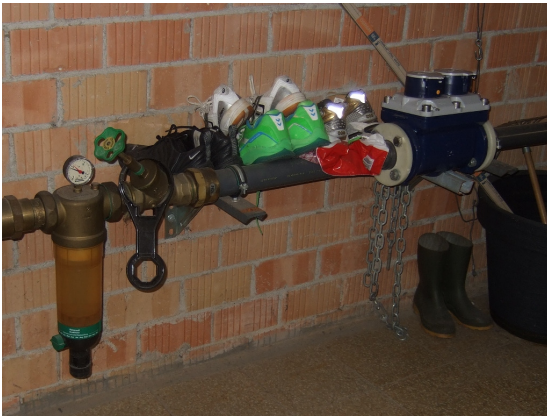
Der Hauswasseranschluss besteht aus einem Absperrschieber DN 100, einem Verbundwasserzähler DN 50 Q3 25 m³/h, einem Rückflussverhinderer, einem rückspülbaren Wasserfilter DN 50 und einem Kaltwasserverteiler mit sechs Abgängen. Der Versorgungsruhedruck liegt bei ca. 4,0 bar.

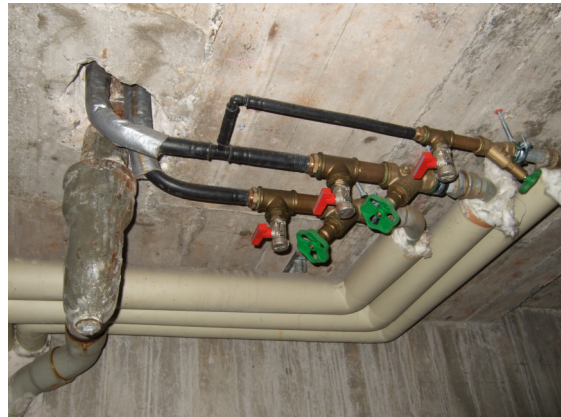
Mischinstallation

Die Trinkwasserinstallation ist überwiegend aus verzinkten Stahlrohrleitungen ausgeführt. Ein Teil des Netzes wurde mit Edelstahl- und Metallverbund-Rohrleitungen ergänzt. Die Trinkwasserverteilung erfolgt im Technikraum als Sichtinstallation und in den Nassbereichen unter Putz. Die verzinkten Rohrleitungen im Technikraum sind teilweise stark korrodiert und nicht gedämmt.

Aufgrund der fortgeschrittenen Korrosion und vielen Reparaturstellen sollen Kalt- und Warmwasserverteilernetz innerhalb des Technikraumes mittelfristig modernisiert werden.

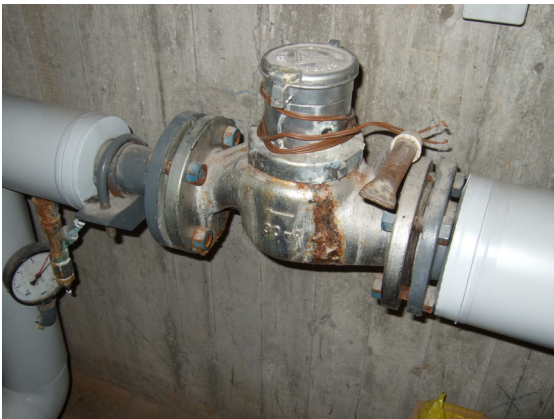
Wasserzähler

In der Kaltwasserzuleitung zum Speicher sind Teile der Wasserbehandlungsanlage eingebaut. Die Wasserbehandlung wurde stillgelegt, die Anlagenteile in der Rohrleitung sind nicht ausgebaut.

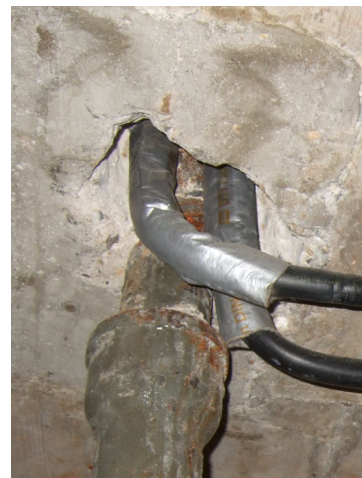
Die Rohrleitung DN 80 für den späteren Ausbau ist vom Kaltwasserverteiler nicht getrennt. In der Rohrleitung findet kein Wasseraustausch statt. Die mögliche mikrobiologische Verunreinigung in diesem Leitungsabschnitt kann durch die geschlossene Absperrarmatur ins Trinkwassernetz übertragen werden. Einige Teile der Trinkwasseranlage haben keine DVGW-Zulassung.

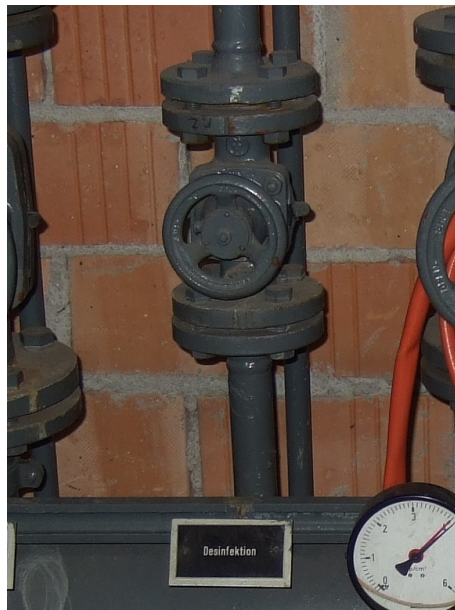
Anschluss Fußdesinfektion

Die alte Fußdesinfektionsanlage wurde nicht ordnungsgemäß zurückgebaut und ist mit dem Kaltwasserverteiler verbunden. In der Rohrleitung findet kein Wasseraustausch statt. Eine mögliche mikrobiologische Verunreinigung in diesem Leitungsabschnitt kann durch die geschlossene Absperrarmatur ins Trinkwassernetz übertragen werden.

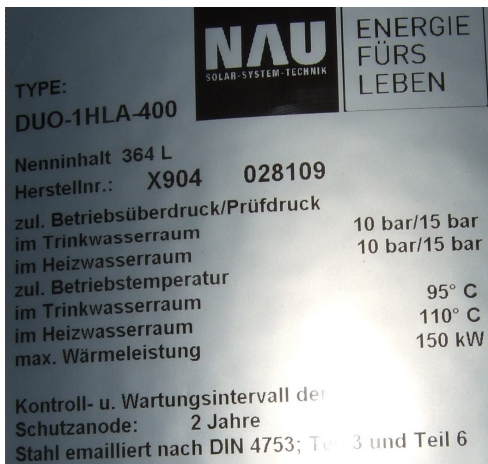
Typenschild Speicher

Das Gebäude hat eine zentrale Warmwasserversorgung. Die Warmwasserbereitung erfolgt mit zwei Hochleistungs-Trinkwasserspeichern aus emailliertem Stahl mit jeweils ca. 350 Liter Nenninhalt. Die Speichertemperatur liegt bei ca. 62 °C.

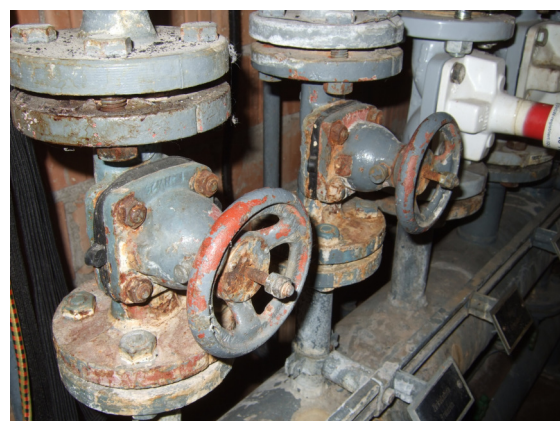
Die Zirkulations- und Warmwasserleitungen werden aus einem kombinierten Warmwasser- und Zirkulationsverteiler versorgt. Der Verteiler und die Absperrventile sind nicht gedämmt, stark korrodiert und verkalkt. Das Zirkulationssystem der Waschtische hat eine unregelte Pumpe, Fabrikat Wilo, Typ Star Z 25/6. Für den hydraulischen Abgleich des Zirkulationssystems sind Regulier-T-Stücke eingebaut.

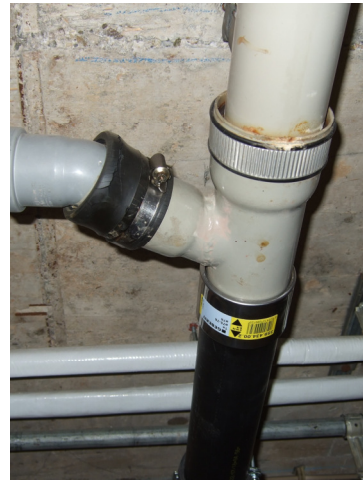
Die Entwässerung ist aus lackierten Stahlrohren mit Steckverbindern ausgeführt. Die Rohrleitungen sind stark korrodiert und an mehreren Stellen ausgebessert. Die Umlenkungen und Abzweige sind nicht normgerecht mit 90° Richtungsänderungen ausgeführt. Durch die Mischinstallation erlischt (Kunststoffrohr und Stahlrohr) die eventuell vorhandene Brandschutzzulassung.

Die Entwässerungsrohrleitungen innerhalb der Technikzentrale sind mit für die waagerechte Schmutzwasserinstallation nicht zugelassenen Formteilen mit Umlenkungen von 90° ausgeführt. Das kann zu Problemen bei der Funktion der Entwässerungsanlage führen. Aufgrund der fortgeschrittenen Korrosion, vielen Reparaturstellen und nicht fachgerechter Ausführung sollen die Entwässerungsrohrleitungen innerhalb des Technikraumes mittelfristig modernisiert werden.

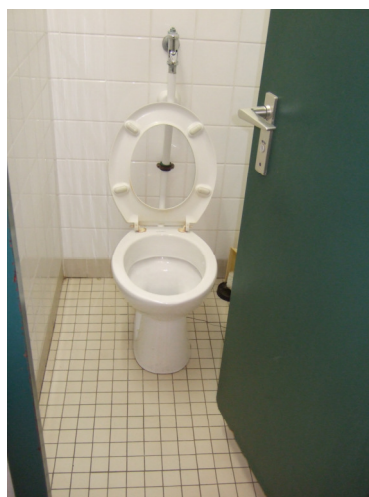
WC-Anlage

Die WC-Anlagen haben Stand-WC und Druckspüler, die Urinalanlagen verfügen ebenfalls über manuelle Druckspüler.

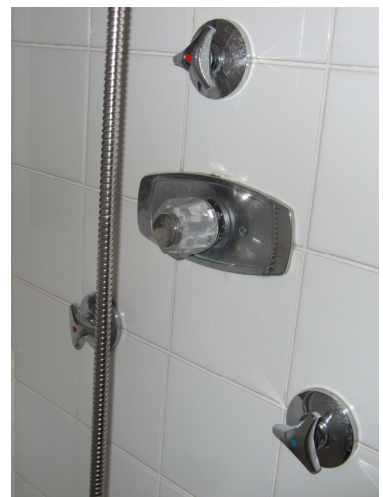
Thermostat Lehrerumkleide

Die Duschanlagen in Lehrerumkleiden sind mit Thermostaten ausgestattet. Die Steigleitungen haben Sammelsicherungen, hier findet kein Wasseraustausch statt.

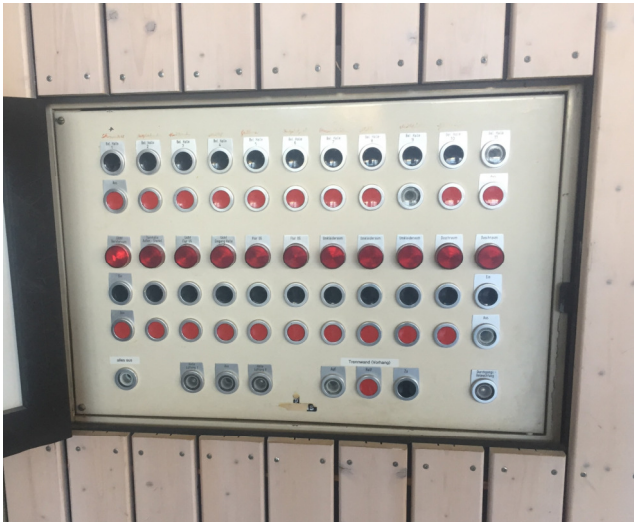
Steuertableau in der Halle

Die Beleuchtung in der Halle wird über ein Steuertableau geschaltet, das in der Wand eingelassen und mit einer Türe versehen ist.

Es gibt 10 Schaltgruppen, die die Deckenleuchten, die über die Halle verteilt sind, schalten.
