## Städtebauliche Missstände

## Stadt Weinstadt

Stadtteil Endersbach  
Städtebauliche Erneuerungsmaßnahme  
**"Ehemaliges Birkelareal"**  
Maßnahme Stadtumbau West

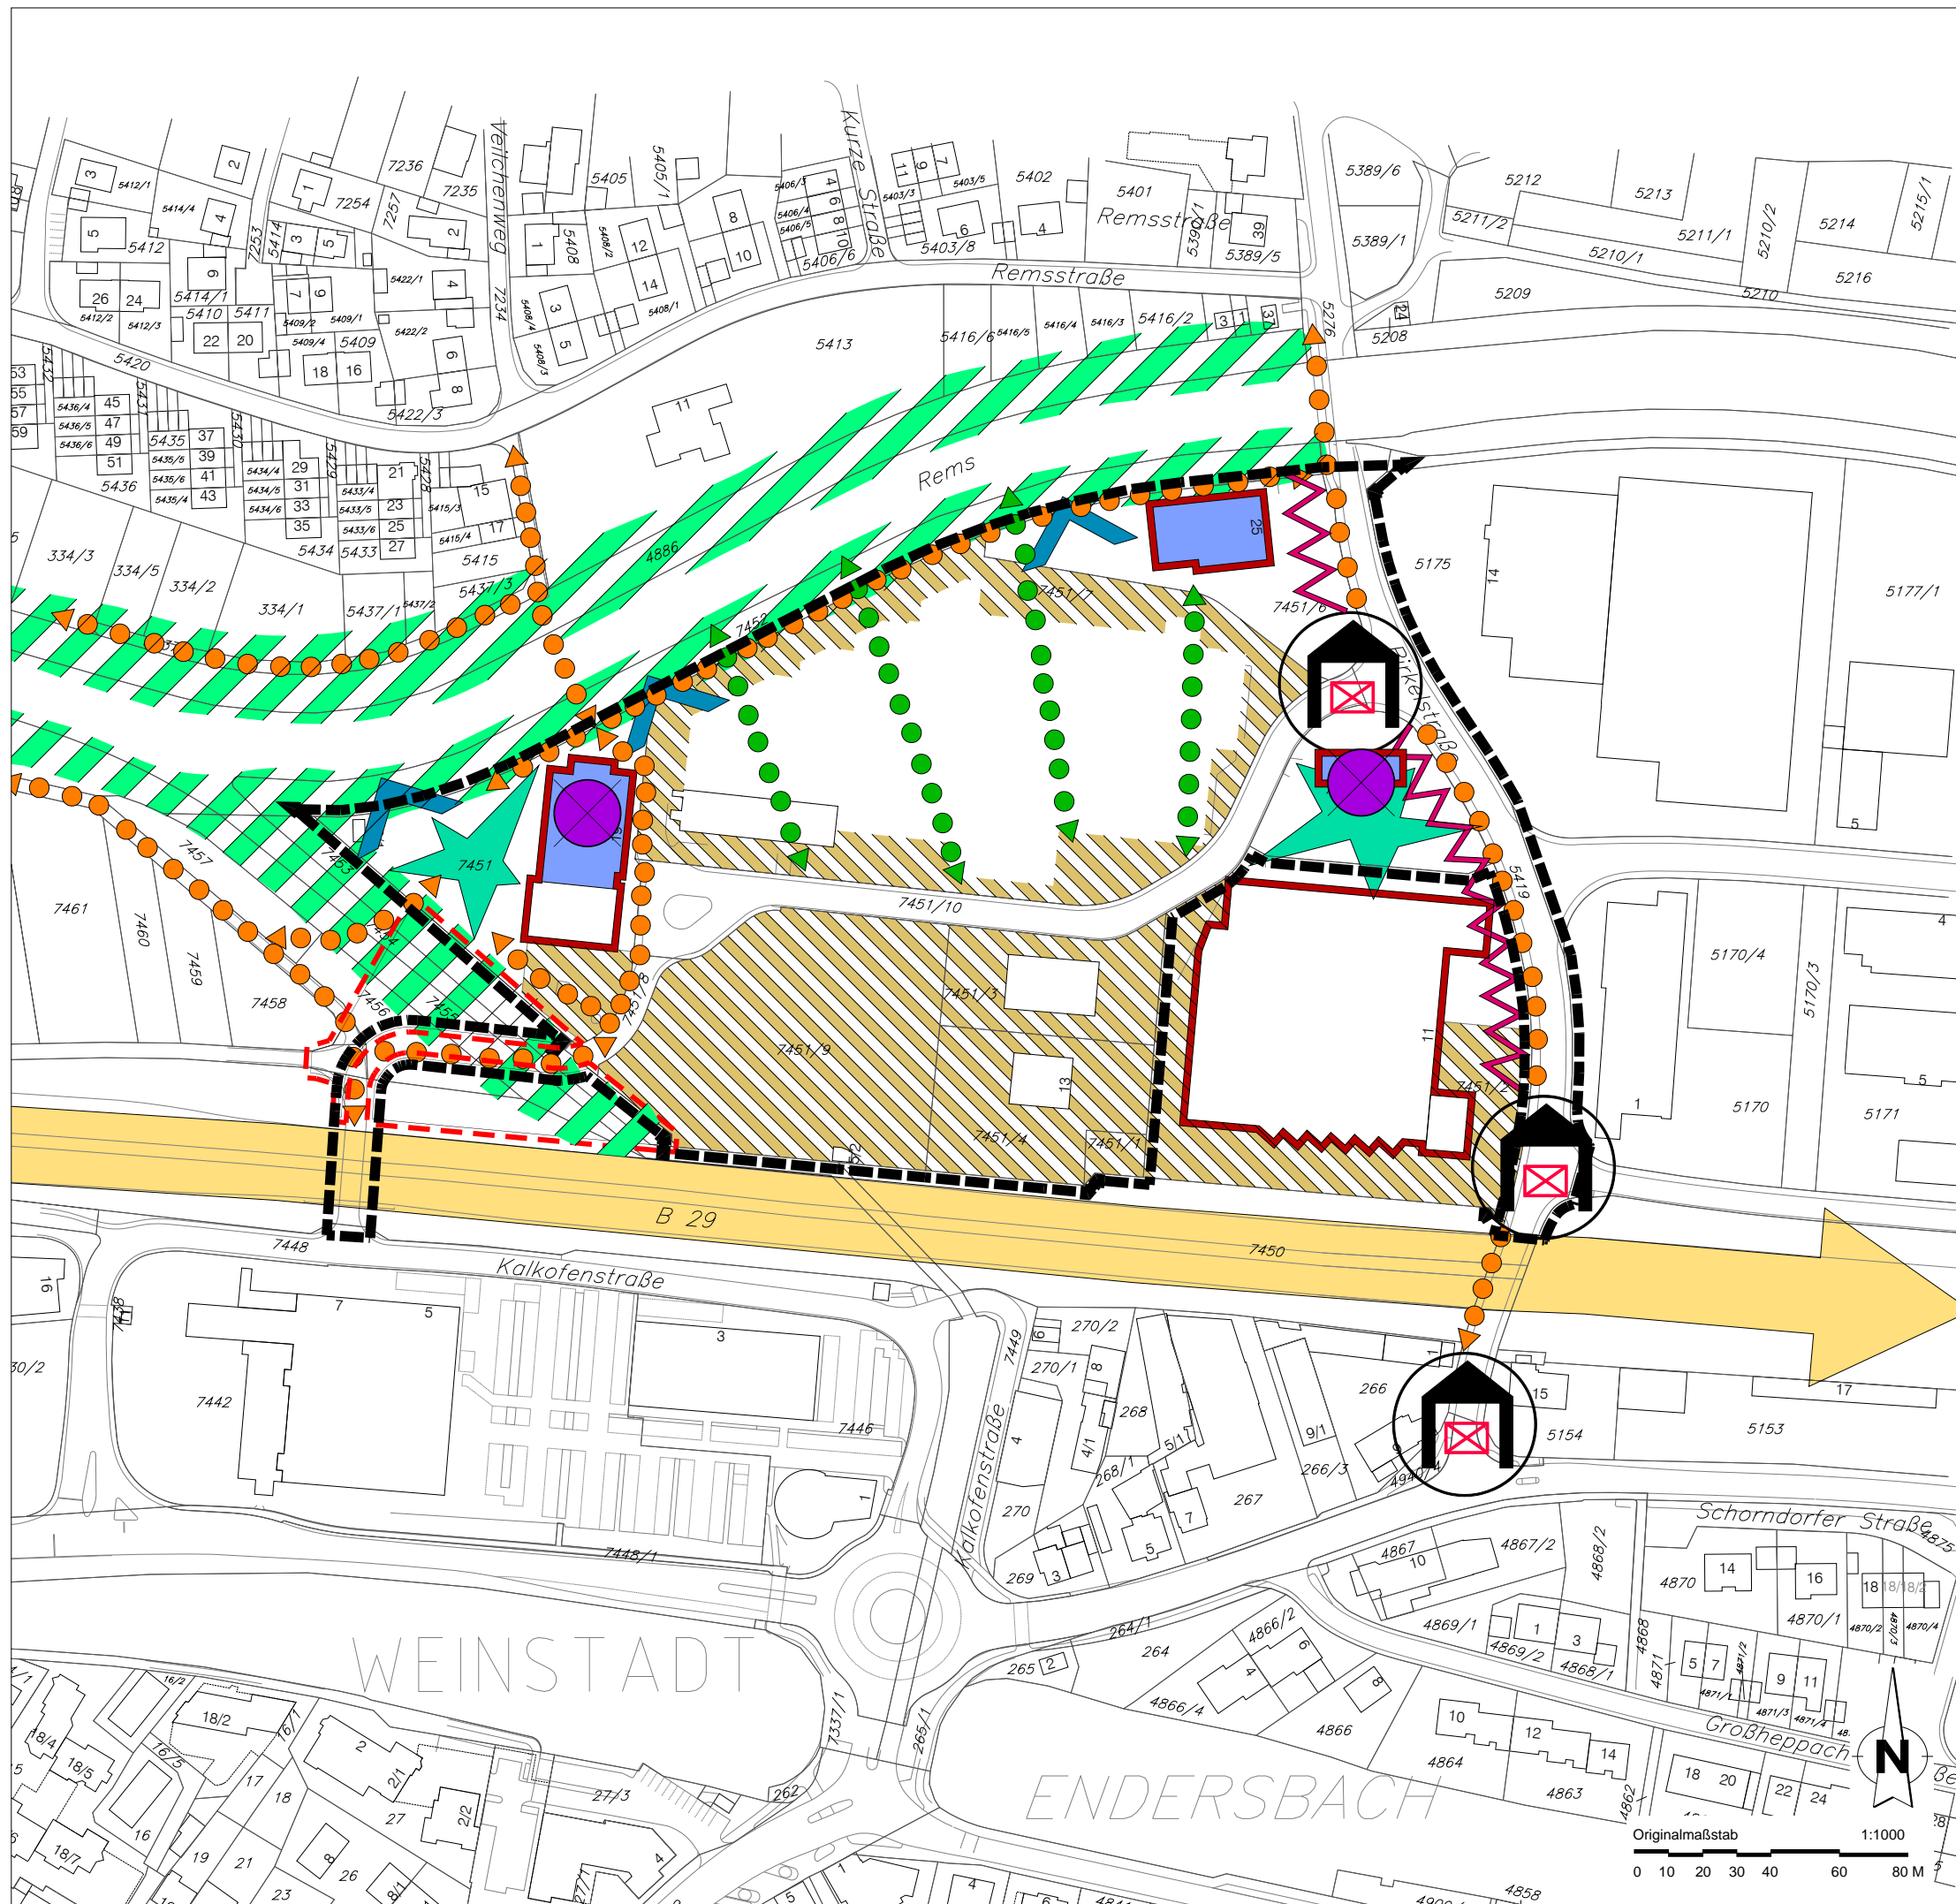
Nutzungskonflikte / Leerstand  
Überprüfung der Nutzbarkeit und Entwicklungschancen
-

hoher Versiegelungsgrad / ungeordnete Bereiche

gestalterisch und funktional unbefriedigende Eingangssituation / räumlich und funktional nicht definiert
-

hohes Verkehrsaufkommen / Immissionen
-

fehlende Zugänglichkeit des Grünbereiches
-

fehlende Grünverbindung  
- Landschaftspark Rems / Gewerbefläche
-

mangelnde Verbindungsqualität  
fehlende und / oder unausgeprägte Fußwegeverbindung

fehlende Gestaltung im Ufer- und Wasserbereich
-

Gestaltungsmängel im öffentlichen Raum und Grünbereich
-

fehlende Raumkante / öffentlicher Raum ohne Gliederung

Mängel in der Bausubstanz
-

gestalterische Mängel im Fassadenbereich

förmlich festgelegtes Sanierungsgebiet "Ehemaliges Birkelareal" ca. 4,27 ha
-

1. Erweiterung des förmlich festgelegtes Sanierungsgebiet "Ehemaliges Birkelareal" ca. 0,29 ha
