# Erneuerung der Infrastruktur im Drosselweg Ortsteil Strümpfelbach

Verkehrs- und Wasserversorgungsanlagen

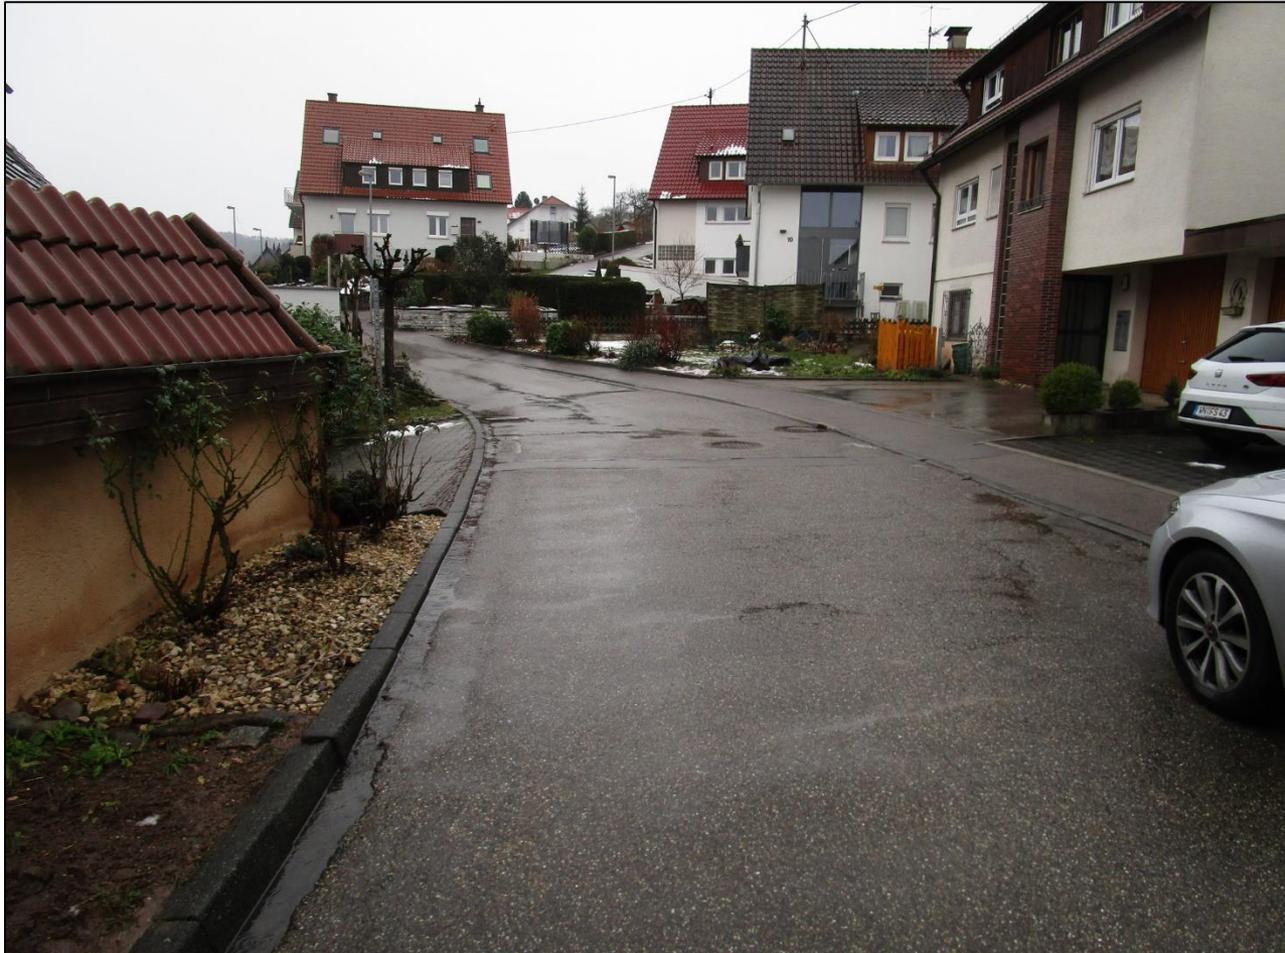
Blick von Drosselweg 6 in Richtung Drosselweg 10

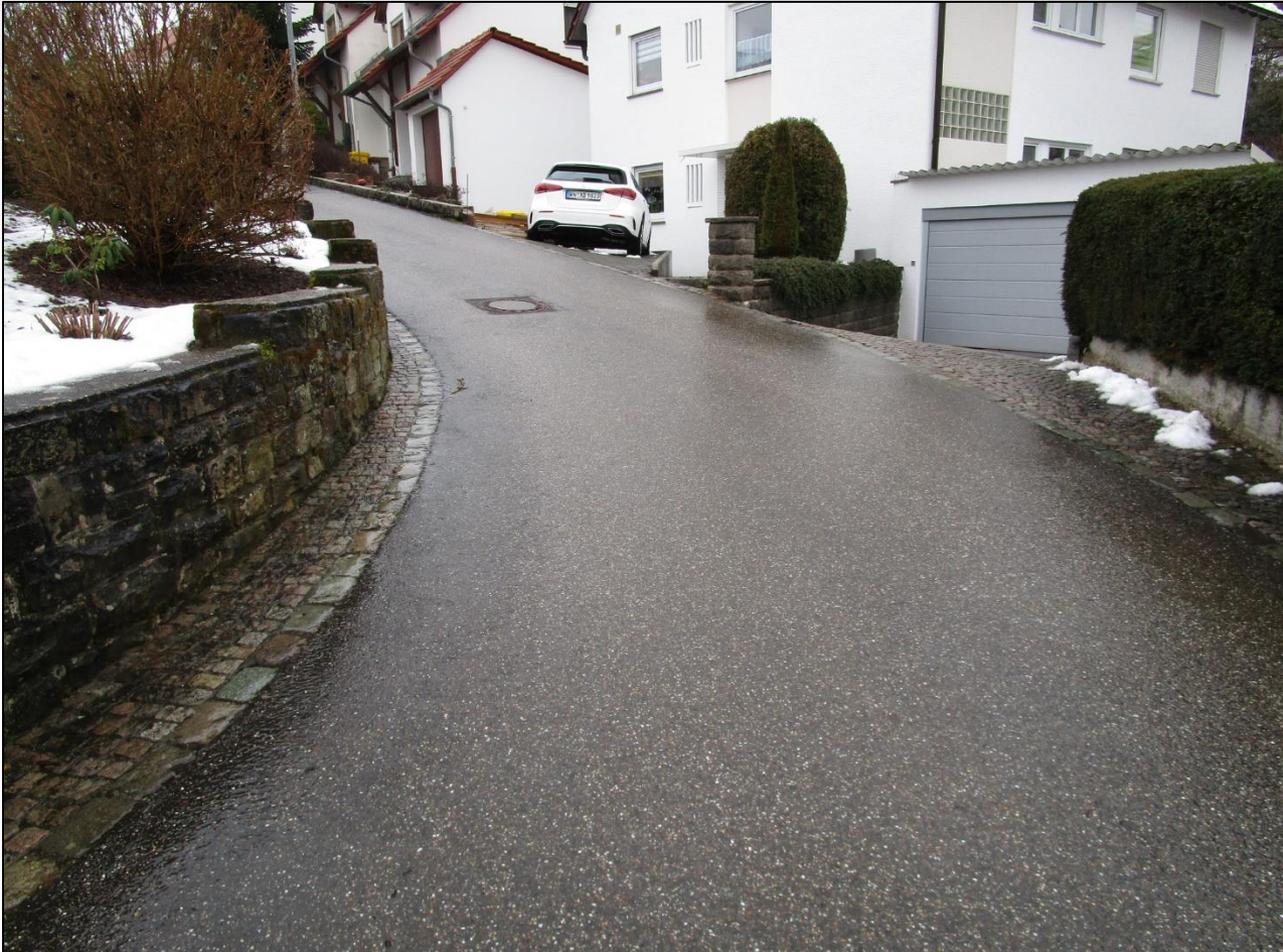
Blick von Drosselweg 16 in Richtung Drosselweg 12 bis 12/5

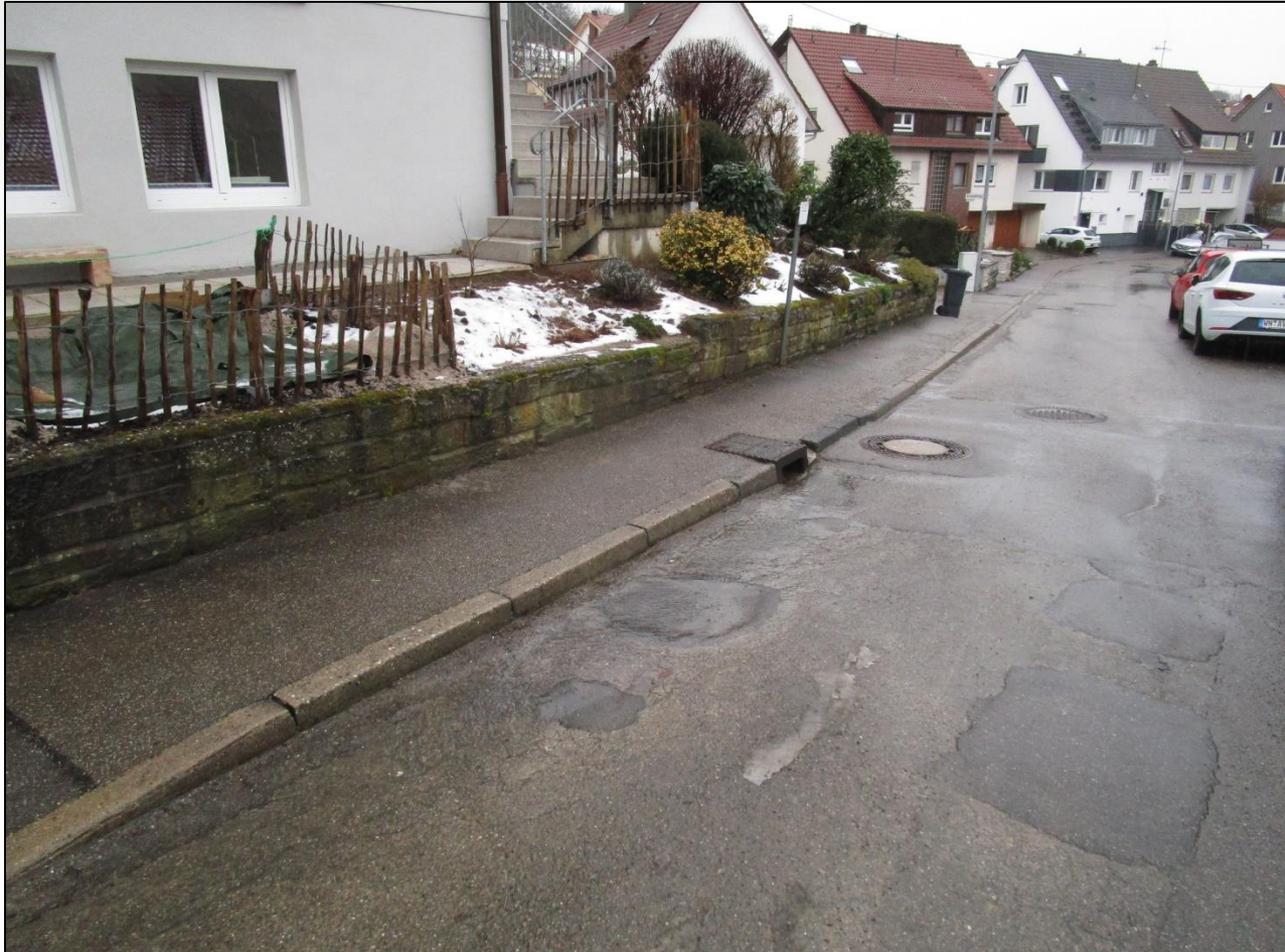
Blick von Drosselweg 16 in Richtung Drosselweg 10

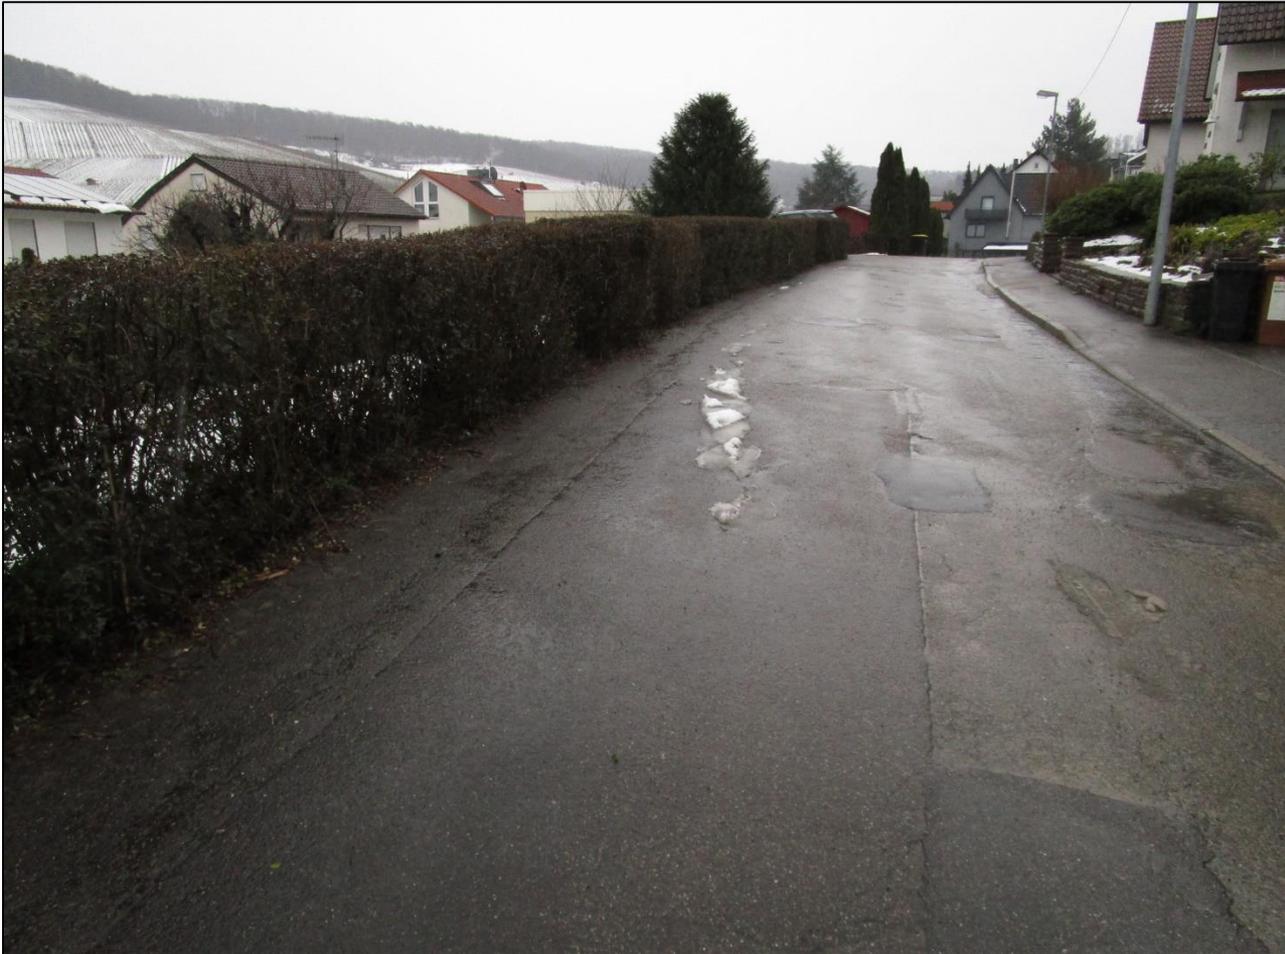
Blick von Drosselweg 16 in Richtung Drosselweg 20

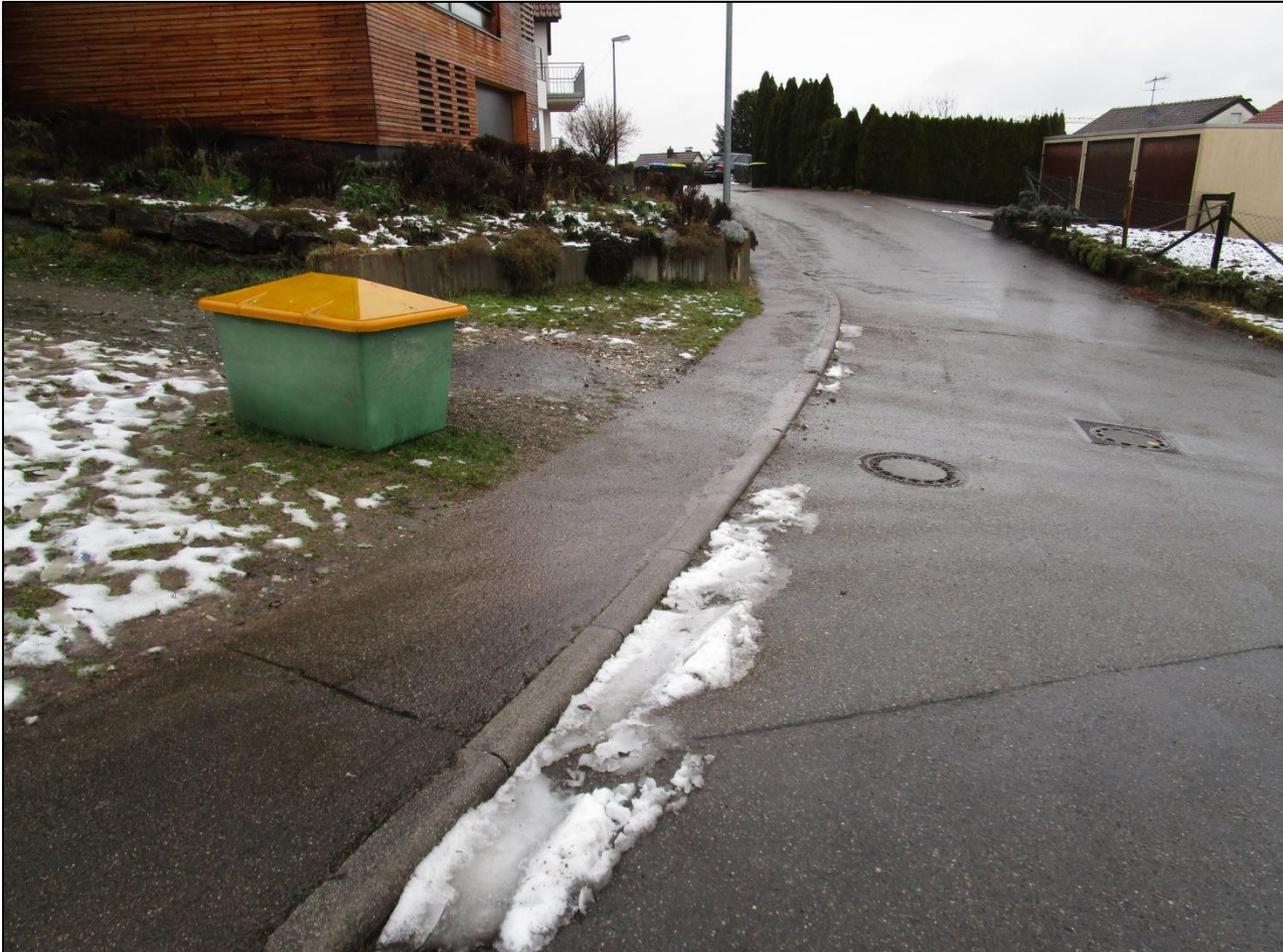
Blick von Unterm Hauwald in Richtung Drosselweg

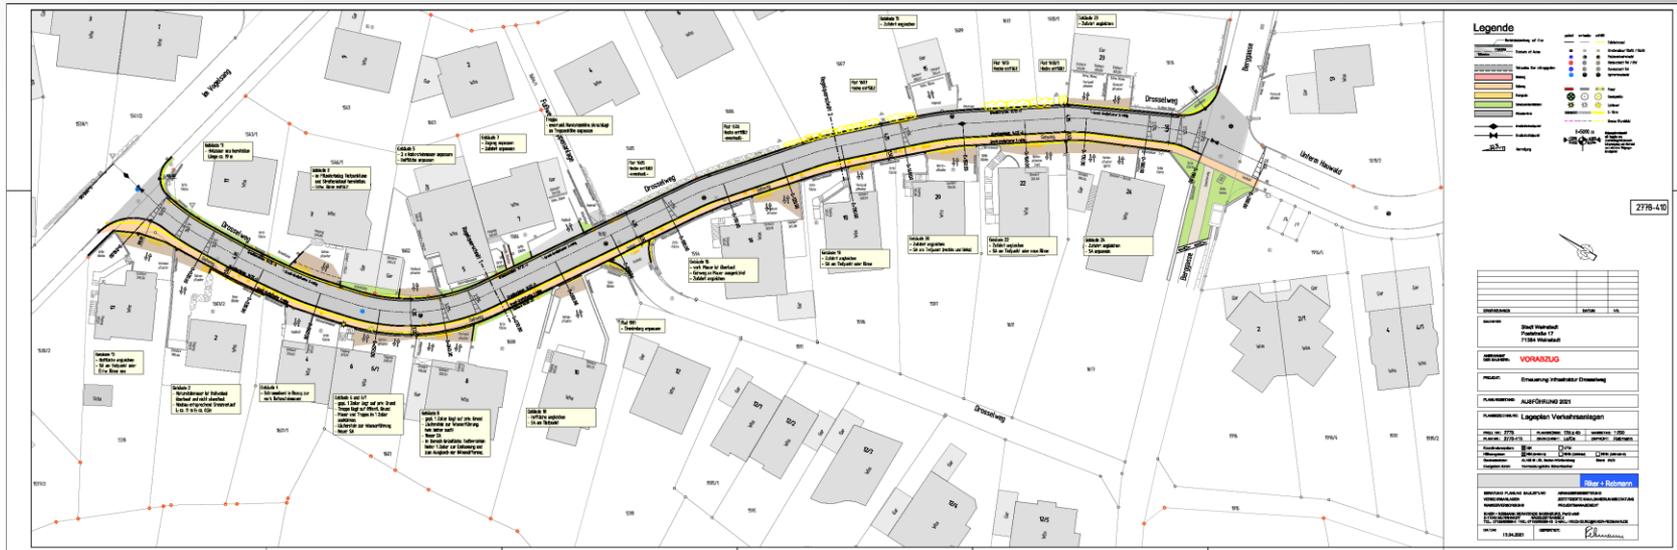
# Lageplan Verkehrsanlagen

- Vollausbau des Drosselwegs
- Stichstraße Drosselweg 12 bis 12/5 wird nicht erneuert
- Straßenflächen: Asphalt, ca. 830 m<sup>2</sup>
  - Fahrbahnbreite: 4,35 m
- Gehwegflächen: Asphalt, ca. 250 m<sup>2</sup>
  - Gehwegbreite: 1,50 m
- Bordsteine und Pflasterrinne (2- und 1-reihig) in Granit
- Hofangleichflächen: Pflaster oder Asphalt, ca. 250 m<sup>2</sup>
- Straßenbeleuchtung (9 Stück)
